Tilstandsrapport

Enebolig

Nedre Varåsen 22, 5210 OS

Befaringsdato: 15.05.2024

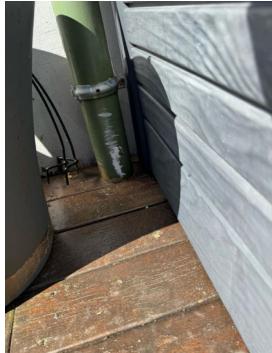
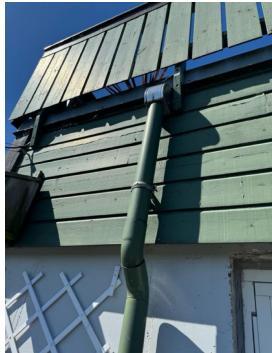
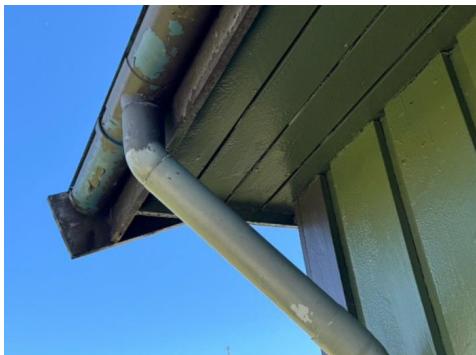
Vurdering av avvik:

- Overvåk tilstanden jevnlig. For å få tilstandsgrad 0 eller 1 må beslag/renner/nedløp skiftes ut, men tidspunktet for når dette er nødvendig er vanskelig å si noe om.

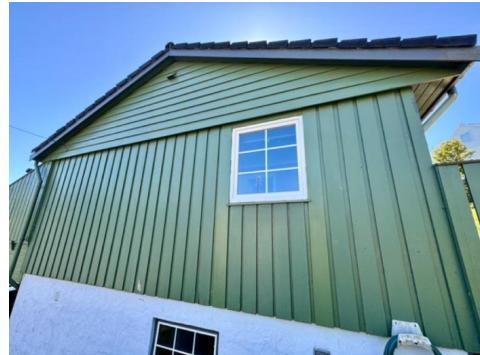
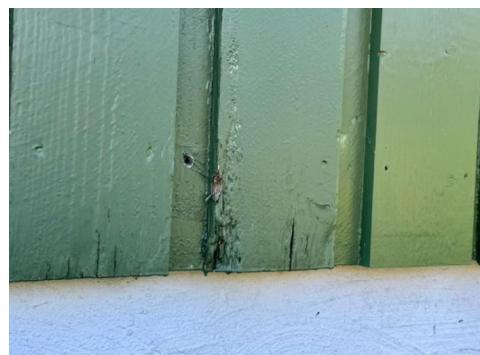
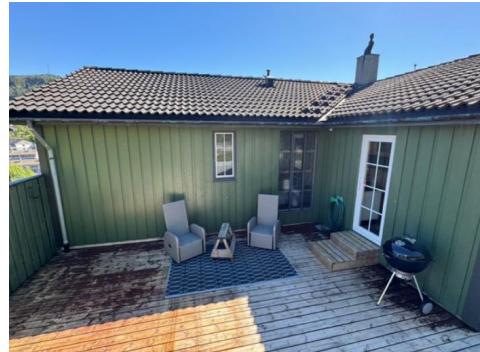
Yttervegger er oppført i bindingsverk kledd med stående og noe liggende panel.

Vurdering av avvik:

- Det er påvist spredte råteskader i bordkledningen.
- Det er ingen musesperre i nedre kant av konstruksjon.

- Råteskadet trekledning må skiftes ut.
- Musesperre må etableres.

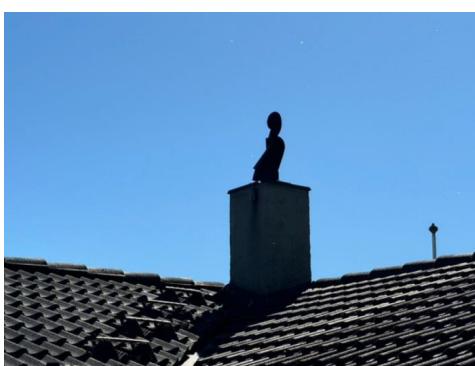
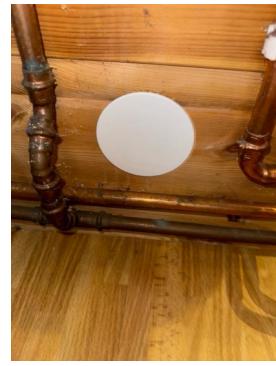
Vurdering av avvik:

- Det er påvist andre avvik:

Huset er oppført på en tid da det var vanlig å bygge ut underetasjer med svartpapp mot grunnmur, utføring av lekter med isolasjon og plater. Det er ikke uvanlig å avdekke fukt i de utførete konstruksjonene med denne typen konstruksjon.

Det bør gjøres ytterligere undersøkelser, og eventuelt utbedre skader om det avdekkes skader som ikke er registrert under befaringen.

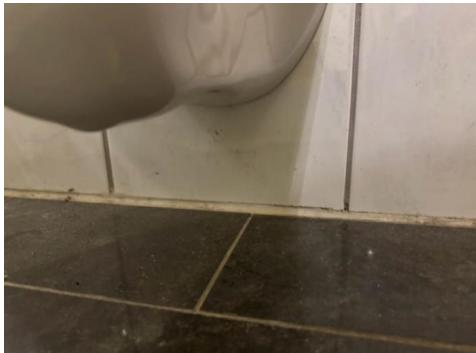
- Det er ikke påvist tilfredsstillende løsning for å synliggjøre lekkasje fra innebygget sisterne.

- Ved implementering av innebygget sisterne var det ikke krav om lekkasjesikring, konstruksjonen bør jevnlig observeres.

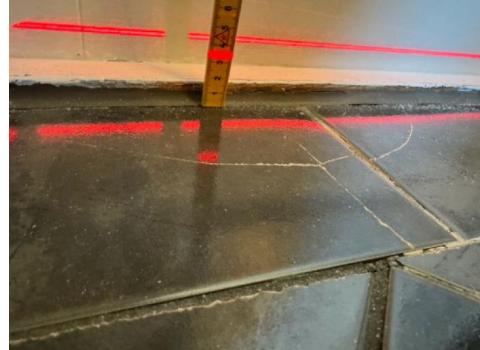
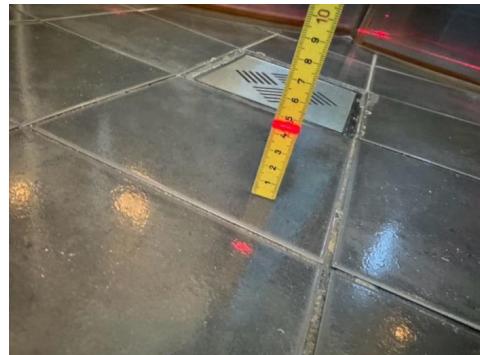
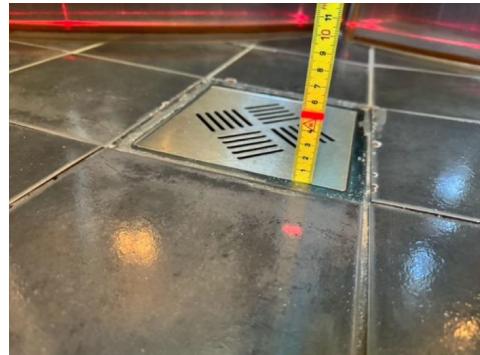
- Det er påvist at flisfugger har riss/sprekker.
- Det er påvist at høydeforskjell fra topp slukrist til gulv/synlig topp membran ved dørterskel er mindre enn 25 mm.
- Det er påvist at noen fliser har bom (hulrom under).
- Det er påvist sprekker i fliser.

- Gjennomføre ytterligere undersøkelser og foreta utbedring av skade.
- Overflater må utbedres eller skiftes.

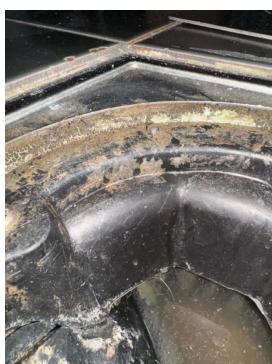
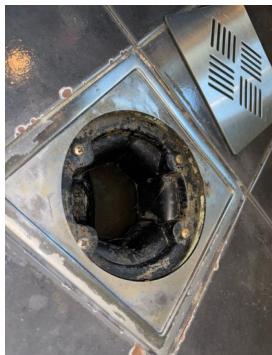
- Mer enn halvparten av forventet brukstid er passert på membranoløsningen.
- Mer enn halvparten av forventet brukstid er passert på slukløsningen.

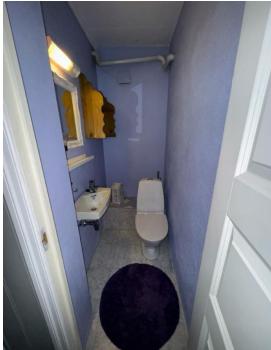
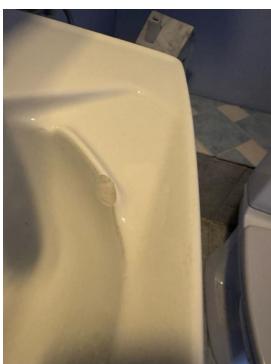
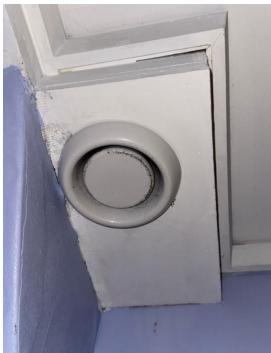
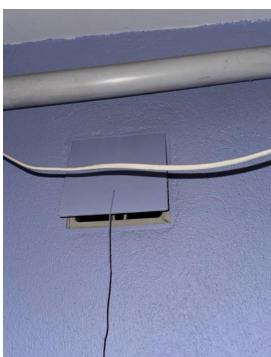
- Det er påvist riss/sprekker/skader i servant.
- Det er påvist andre avvik:

Det er registrert noe sprekker i enkelte av flisene, og at fdet er uferdig belisting rundt døren.

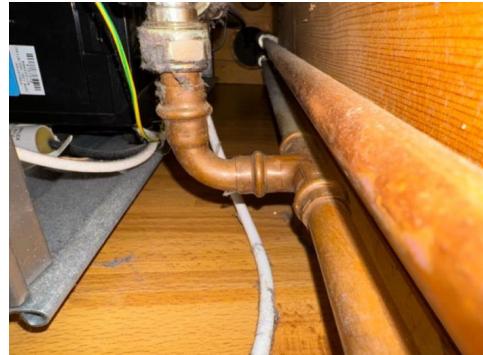
- Mer enn halvparten av forventet brukstid er passert på innvendige vannledninger.

- Det er ikke behov for utbedringstiltak siden anlegget fungerer i dag, men ut ifra alder kan skader plutselig oppstå på eldre anlegg.

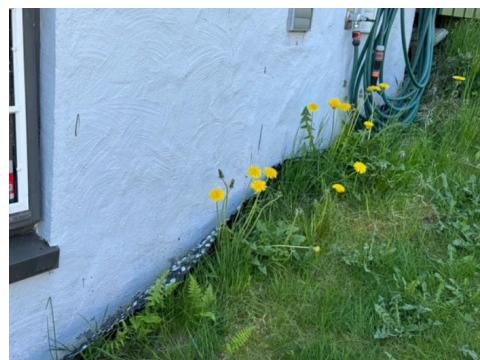
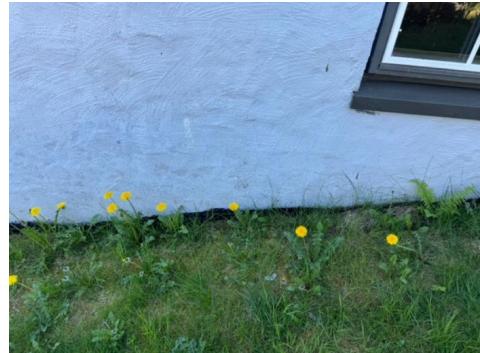
! TG 2 Drenering

- Mer enn halvparten av forventet levetid på drenering er overskredet.
- Det er påvist andre avvik:

Drensplater skal ligge godt over tilliggende terreg og være tett i overkant for å forhindre at fukt trenger ned mellom drensplater og grunnmur. Dette bør påregnes utbedret.

- Det må foretas tiltak for å lukke avviket.
- Overvåk tilstanden jevnlig. For å få tilstandsgrad 0 eller 1 må dreneringen skiftes ut, men tidspunktet for når dette er nødvendig er vanskelig å si noe om.

Det anbefales å kontrollere og om nødvendig spyle eventuelle drenesledninger rundt huset.
