Tilstandsrapport

Enebolig

Grimstadvegen 340, 5252 SØREIDGREND

Rapportdato: 03.08.2024

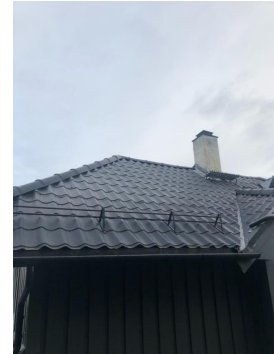
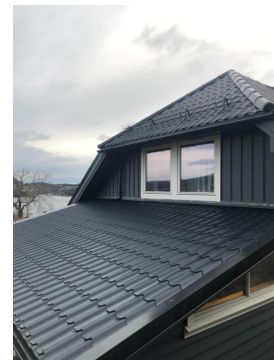
TG 2 Nedløp og beslag

Renner og nedløp med varierende alder, som er fremstår vedlikeholdt. Nedløp ført til bakken og beslag rundt pipe og luftekanal med tett tildekning og uten synlige skader.

- Det bør lages system for bortledning av vann fra taknedløp ved grunnmur.

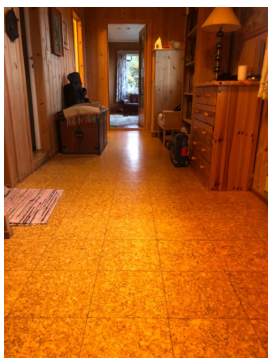
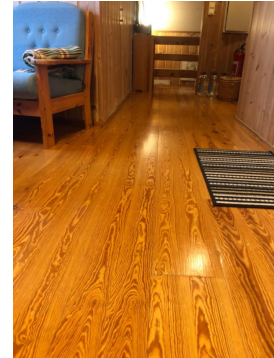
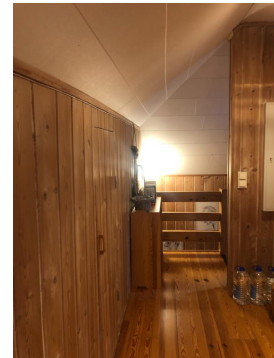
TG 3 Etasjeskille/gulv mot grunn

Resultatet tilfredsstillende ikke dagens krav til avvik med drøyt 30 mm avvik i tilknytning til pipe i 1 etasje.

Noe mindre avvik i andre rom og i 2 etasje.

- Målt høydeforskjell på over 30 mm gjennom hele rommet. Tilstandsgrad 3 gis med bakgrunn i standardens krav til godkjente måleavvik.

- For å få tilstandsgrad 0 eller 1 må høydeforskjeller rettes opp. Det vil imidlertid sjelden være økonomisk rasjonelt som et enkeltstående tiltak i en bolig som dette. Dersom boligen en gang skal renoveres, kan man vurdere slike tiltak.

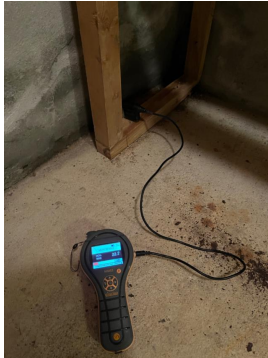
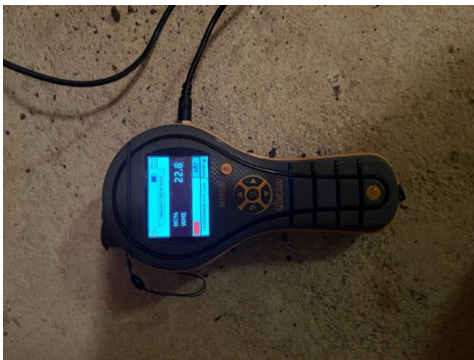
! TG 2 Kryp Kjeller

Krypkjeller er besiktiget.
Det er registrert noe høy luftfuktighet, begrenset med ventiler og forhøyede fuktverdier i synlig treverk.

- Det er begrenset tilgang til hele krypkjelleren.
- Det er ikke tilfredsstillende ventilering av krypkjeller.
- Krypkjelleren har risiko for ytterligere skadepotensiale.

Forhøyede fuktverdier målt i synlig treverk.

- Bedre ventilering må etableres.
- Jevnlig kontroll av krypkjeller anbefales for forebygging av skader.
