Tilstandsrapport

Enebolig

Spjeldsvegen 30, 5363 ÅGOTNES

Befaringsdato: 11.04.2024

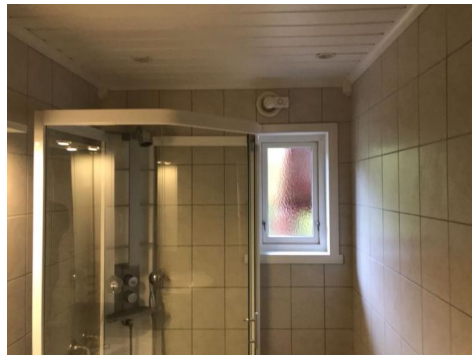
- Det er vindu/dør med ikke fuktbestandige materialer i våtsonen (ved vask, dusj, badekar, osv.), løsningen eller byggematerialet er uegnet

Bildet viser vindu i våtsone.

- Uegnede materialer må fuktbeskyttes/utskiftes.

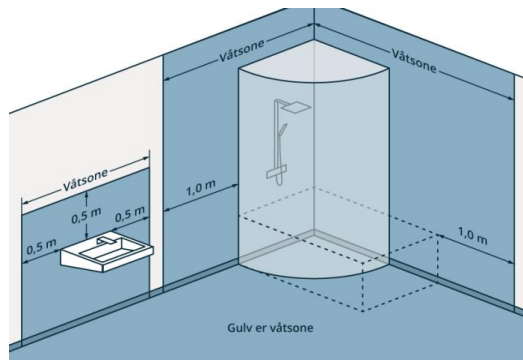
Bildet illustrerer våtsoner.
