# Tilstandsrapport

Fritidsbolig

Snytto 8, 5713 VOSSESTRAND

Befaringsdato: 31.03.2024

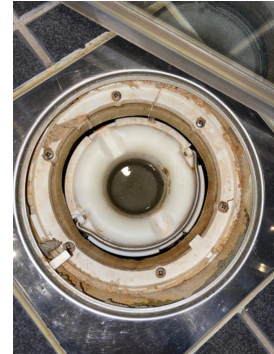
Badet har plastsluk.  
Det er synlig membran i sluk med klemring.
