# Tilstandsrapport

3-roms leilighet.

Brattlien 39, 5019 BERGEN

Befaringsdato: 23.04.2024

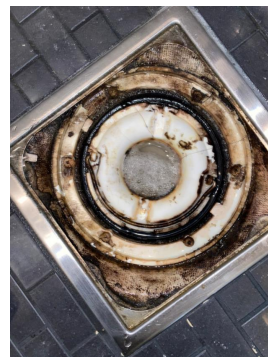
## TG 2 Sluk, membran og tettesjikt

Plastsluk i gulvet.  
Det er synlig klemring og membran i sluken.

Det er symptomer på at mansjett er smurt med noe forlite smøremembran. Dette med bakgrunn i at en ser konturen tydelig på mansjetten.

Pr dd er det ikke lekkasjer fra sluk, men kan være et svakere punkt en om en hadde smurt mansjett med tilstrekkelig med smøremembran.

Ytterligere kontroll, observere situasjonen jevnlig. Ved mulig lekkasjen vi en oppdage dette kjøpt i himling under.
