Tilstandsrapport

Fritidsbolig

Bygardslii 258, 5713 VOSSESTRAND

Befaringsdato: 12.04.2024

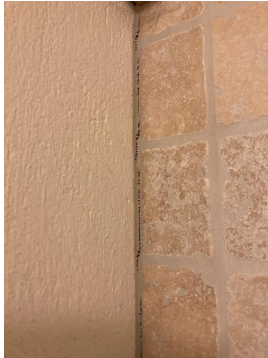
LOFT > BAD (3,6 KVM)

Riss i silikonfuge mellom (ved pipe-vegg)

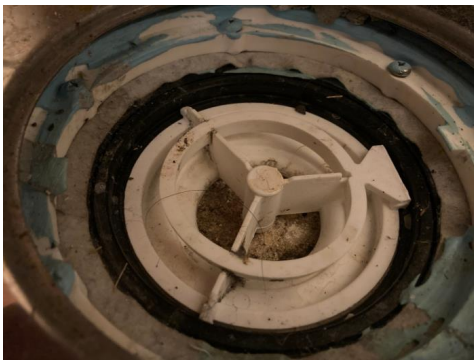
1. ETASJE > VASKEROM (4,7 KVM)

- Det er påvist at flisfuger har riss/sprekker.
- Det er påvist at høydeforskjell fra topp slukrist til gulv/synlig topp membran ved dørterskel er mindre enn 25 mm.

- Fuger bør skiftes ut.
- Våtrommet fungerer med dette avviket.

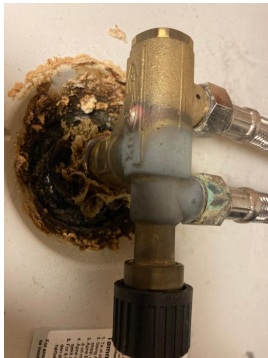
Skade på inntak i topp av bereder

Lokal utbedring
