Tilstandsrapport

Enebolig

Nedre Solhaugen 8, 5382 SKOGSVÅG

Befaringsdato: 10.05.2024

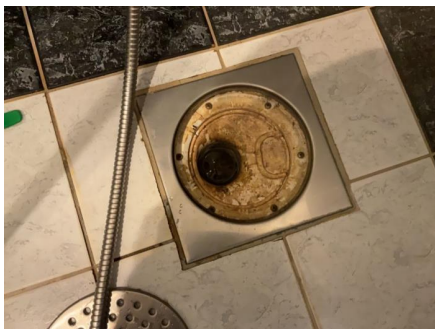
1. ETASJE > BAD

Hulltaking og fuktmåling er foretatt i vegg bak dusj, uten å påvise unormale forhold.

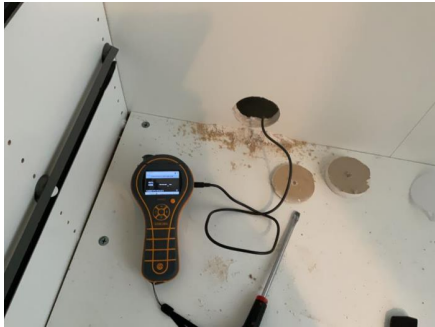
LOFT > BAD

- Det er vindu/dør med ikke fuktbestandige materialer i våtsonen (ved vask, dusj, badekar, osv.), løsningen eller byggematerialet er uegnet
- Ikke tilfredsstillende tetting av gjennomføring for avløp i vegg under vask.

- Uegnete materialer må fuktbeskyttes/utskiftes.

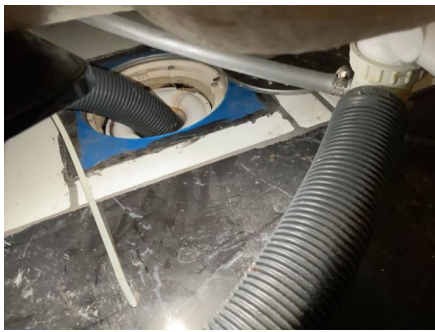
LOFT > BAD

Hulltaking og fuktmåling er foretatt i vegg mellom badekar og soverom, uten å påvise unormale forhold.

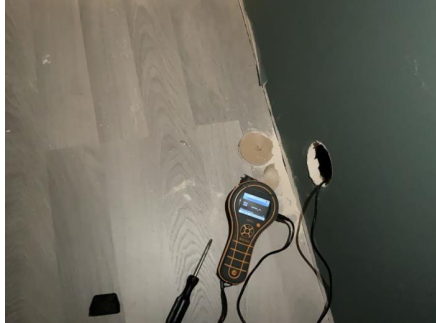
1. ETASJE > VASKEROM

Vaskerom er fra byggeår pusset opp i 2024 i regi av forsikringselskap etter det var en vannlekkasje fra vannskap, vurderes derfor iht. tek97. Ved oppussing ble vegger åpnet og gulvbelegg fjernet før konstruksjon ble tørket og lukket igjen med nye overflater. Det foreligger ingen dokumentasjon på utførelse av rommet.

- Det er påvist at høydeforskjell fra topp slukrist til gulv/synlig topp membran ved dørterskel er mindre enn 25 mm.
- Det er påvist avvik i fallforhold til sluk i forhold til krav i forskrift på byggetidspunktet.

- Våtrommet fungerer med dette avviket.
- Det må foretas utbedring av fallforhold.

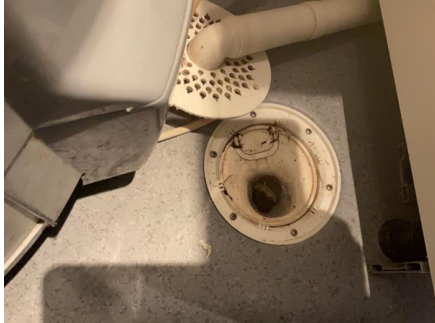
1. ETASJE > VASKEROM

Rommet har vært åpnet å tørket av fagfolk i 2024, hulltaking med fuktmåling er dermed ikke utført.
