Tilstandsrapport

Selveierleilighet (i blokk)

Rådalslien 117, 5239 RÅDAL

Oppdragsnr.: 20932-1778

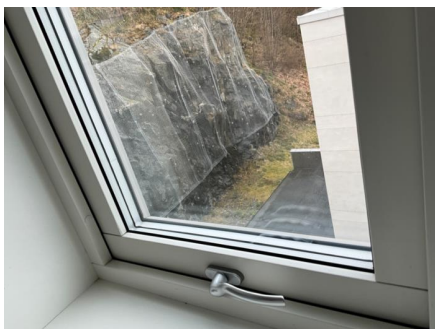
TG 2 Vindu v/kjøkken

- Det er påvist andre avvik:
 - Tegn til innvendig kondens på en glassrute.

- Andre tiltak:
 - Glassrute bør vurderes å skiftes. Konf. styret i borettslaget.
 - Det vil være mest hensiktsmessig å gjøre en evt. utskifting ved øvrig planlagte arbeider med lift o.l. i borettslaget.

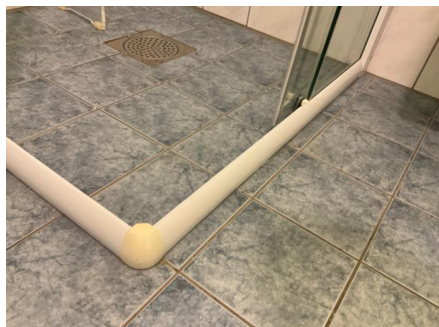
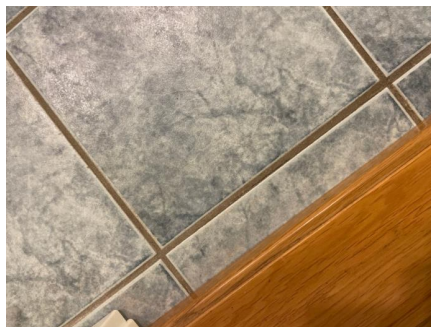
TG 2 Overflater Gulv

Det ble gjort visuell kontroll av overflater samt kontroll av bom (hulrom under fliser). Fallforhold ble kontrollert med høydelaser og enkel dusjtest. Se kommentarer under avvik.

- Det er mulighet for at det kan forekomme vannlekkasje på våtrommet hvor vann ikke vil gå til sluk.
- Noe svakt fall rundt sluk.
- Bom i flis ved dørterksel.

- Det bør etableres spalte under bunnprofil til dusjhjørne, slik at vann ledes til sluk.
- Det er ikke behov for tiltak vedr. fliser med bom, men en må være oppmerksom på at fliser med bom (hulrom under) vil kunne ha en større risiko for å løsne med tiden.
