Tilstandsrapport

Selveierleilighet (i blokk)

Hans Hauges gate 26, 5033 BERGEN

Befaringsdato: 26.04.2024

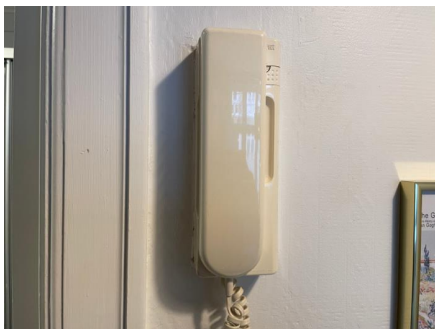
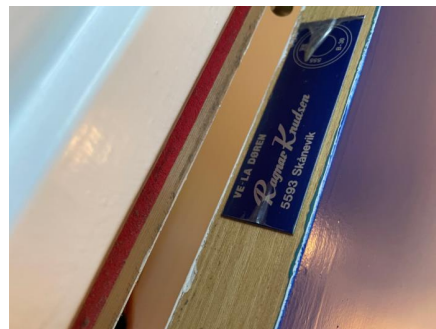
Vurdering av avvik:

- Det er påvist andre avvik:

- Andre tiltak:

- Det må påregnes vedlikehold eller utskifting av dører på sikt.
