# Tilstandsrapport

Selveier del av tomannsbolig

Langhaugen 8, 5093 BERGEN

Befaringsdato: 21.05.2024

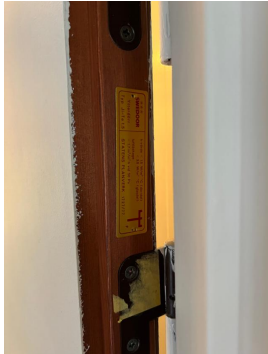
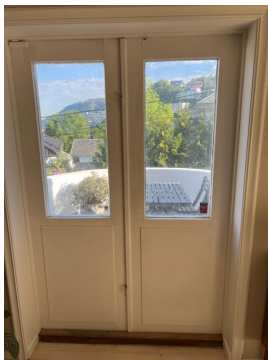
## ! TG 2 Balkonger, terrasser og rom under balkonger

Nordvendt altan på ca. 9 m<sup>2</sup>, med overflatebehandlet membran på betongdekke.

For å unngå tette nedløp eller lekkasjer anbefales å rengjøre under terrassedekke jevnlig.

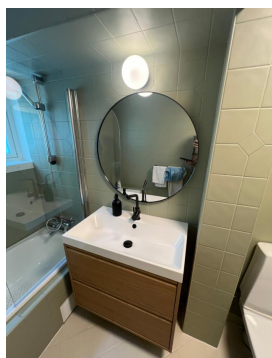
## 1 ETASJE > BAD

### ! TG 2 Overflater Gulv

- Det er mulighet for at det kan forekomme vannlekkasje på våtrommet hvor vann ikke vil gå til sluk.
- Det er påvist avvik i fallforhold til sluk i forhold til krav i forskrift på byggetidspunktet.
- Det er påvist sprekker i fliser.

Eier opplyser at det registrert enkelte sprekker i fliser på bad.

- Våtrommet fungerer med dette avviket.
- Det bør etableres avrenning inn til sluk for hele våtrommet.
- Det må gjøres tiltak for å utbedre avviket.

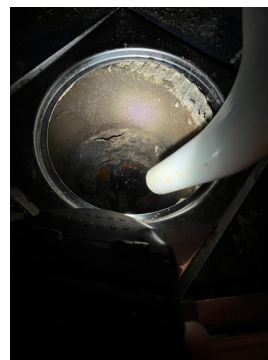
### ! TG 1 Sanitærutstyr og innredning

### ! TG 1 Ventilasjon

Elektrisk avtrekk, tilluft via hull i dør.

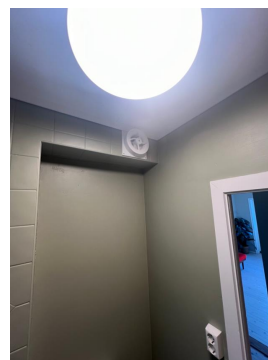
### ! TG IU Tilliggende konstruksjoner våtrom

Hulltaking ble ikke foretatt da det ikke er fysisk mulig pga tilliggende konstruksjoner. Våtzone på dette badet ligger mot yttervegg. Det vurderes ikke hensiktsmessig å utføre hulltaking i andre områder enn våtsoner som belastes med bruksvann (som f.eks dusjsoner). Det ble ikke observert tegn til fukt på befaringsdagen.
