Tilstandsrapport

3-roms leilighet

Sethøyen 7, 5136 MJØLKERÅEN

Oppdragsnr.: 20034-1243

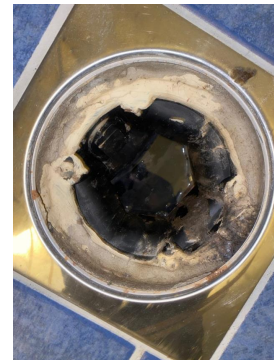
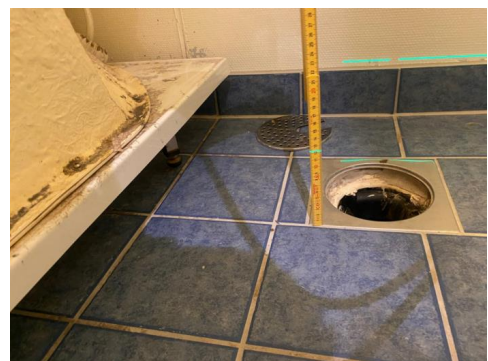
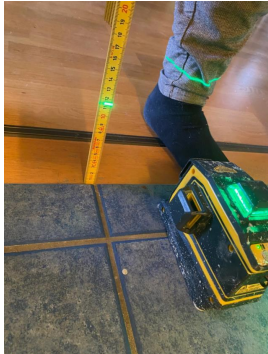
Vurdering av avvik:

- Våtrommet må totalrenoveres. Alle forhold med tettesjikt, våtsone, sluk m.m. må dokumenteres.

Kostnadsestimat: Over 300 000

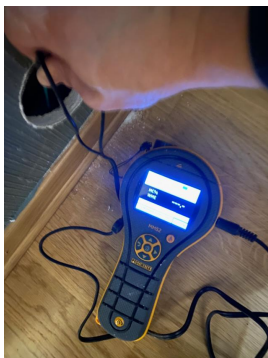
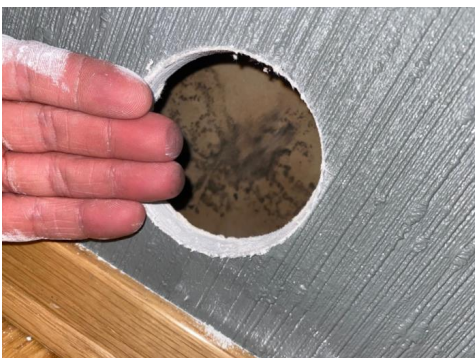
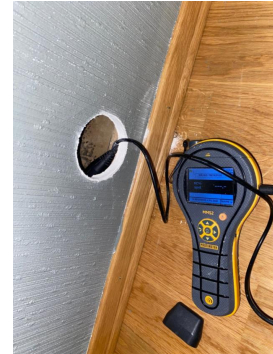
! TG 2 Fukt i tiliggende konstruksjoner

Det ble foretatt hulltaking i vegg inn mot dusjsone, det ble registrert eldre svertesopp som var tørket ut ved befaringen. Det ble utført flere typer målinger, det var ikke målinger som gav utslag for fukt i konstruksjonen pr dd.

Eldre fuktskade, tørt pr dd.

Ved eventuell endring av bruk på rommet ved dagens standard må en jevnlig kontrollere for fuktighet i konstruksjonen.

Ved endring menes at badet benyttes slik det er i dag uten kabinett som leder vannet til sluk.
