# Tilstandsrapport

Borettslagsleilighet (i blokk)
-

Møllendalsveien 4, 5009 BERGEN
-

Befaringsdato: 12.06.2024

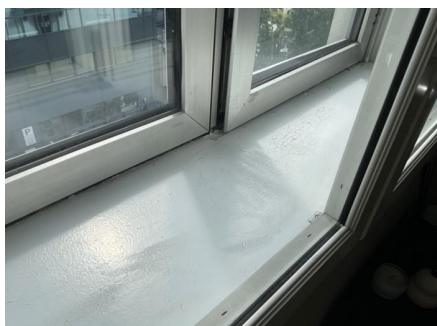
### TG 2 Vinduer

**Merk:**  
Noe fuktsvelling på foringer.

- Vurdering er gitt på bakgrunn av alder og forventet gjenstående brukstid. Eldre vinduer bærer preg av elde/slitasje. Eldre vinduer har normalt sett dårligere isoleringsevne og dårligere vindtetting rundt karmen enn nyere vinduer.

- Andre tiltak:
  - Det må påregnes vedlikehold og evt. utskifting av vinduer på sikt eller etter behov.
  - Eier opplyser at det er planlagt utskifting i regi av borettslaget.

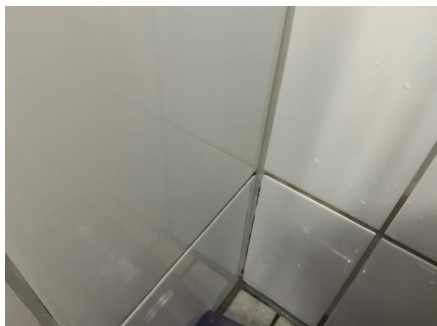
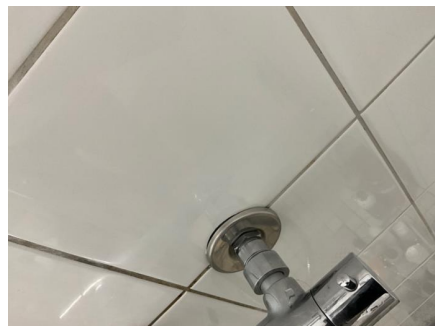
### TE 2 Overflater vegger og himling

Mindre sverte på noen fuger.

- Det er påvist andre avvik:
- Glipe mellom dekklokk bak dusjbatteri.

- Andre tiltak:
- Glipe bør silikoneres igjen.
