# Tilstandsrapport

Enebolig

Sanddalsringen 277, 5225 NESTTUN

Befaringsdato: 02.05.2024

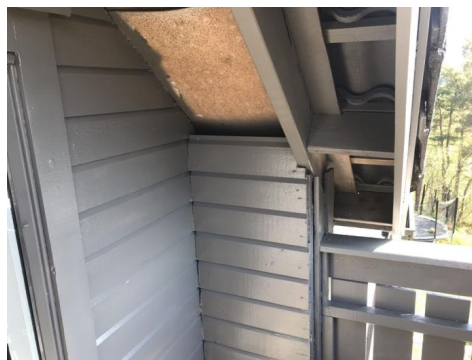
- Det er avvik:  
Noe uferdig i front av ark. Også kiste-panel mangler her

- Tiltak:  
Arbeidene må fullføres.

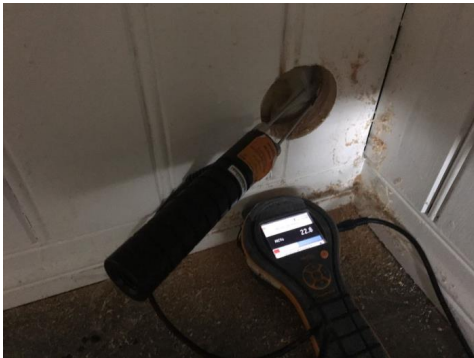
Hulltaking er foretatt og det er påvist avvik i konstruksjonen.

Det er målt 23% fukt i konstruksjonen inn mot grunnmur som er inntilfylt.

Det er ikke registrert skade på treverket, men dette kan komme på sikt.

- Det er gjennom hulltaking påvist høyt fuktnivå inne i trekonstruksjonen i hulltakingen, men ikke påvist fuktskader i dette området. Høy luftfuktighet kan over tid føre til muggvekst eller sverting av materialer. Samtidig kan materialer og konstruksjoner bli ødelagt.

- Det påviste fuktnivå gir grunn til å overvåke konstruksjonen jevnlig for å se utvikling over tid, og eventuelt foreta tiltak for å unngå fuktskader.

Det kan ikke utelukkes at drenering må utbedres.

**Kostnadsestimat: 10 000 - 50 000**

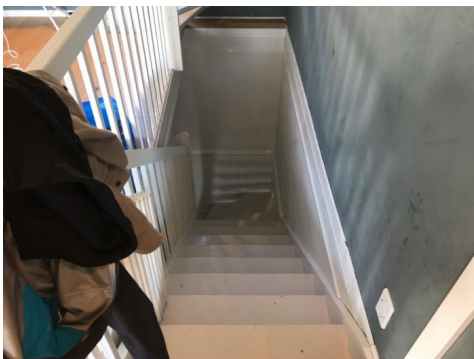
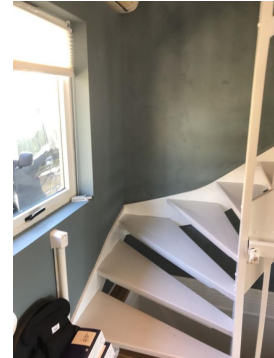
## TG 2 Innvendige trapper

Boligen har malt tretrapp.

- Håndløper må monteres på vegg for å tilfredsstille krav på byggetidspunktet.

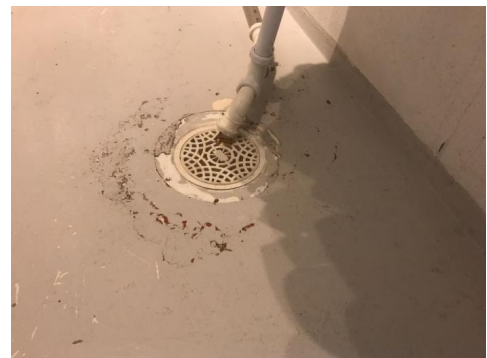
## KJELLER > VASKEROM (AREAL CA. 7,1 KVM)

### TG 3 Generell

Våtrom bygget etter byggeforskrifter fra før 1997. Våtrommet står foran full oppgradering for å tåle en normal bruk etter dagens krav  
Rommet er i daglig bruk og det er ikke registrert symptomer på skader.  
Uvisst hvordan rommet hadde taklet en større vannuttømming.  
TG er gitt utelukkende grunnet krav i standarden

- Våtrommet må totalrenoveres. Alle forhold med tettesjikt, våtsone, sluk m.m. må dokumenteres.

Kostnadsestimat: 10 000 - 50 000

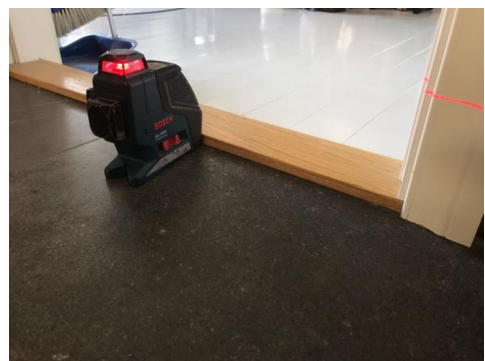
LOFT > BAD LOFT (GULVAREAL CA. 12,9 KVM)

- Det er påvist avvik i fallforhold til sluk i forhold til krav i forskrift på byggetidspunktet.

- Våtrommet fungerer med dette avviket.

Ved en større vannuttømming på gulvet kan vann renne ut ved dør til tilstøtende rom.

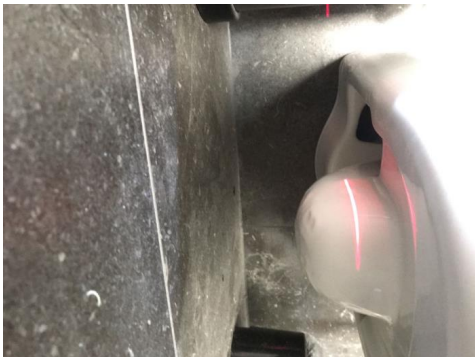
LOFT > BAD LOFT (GULVAREAL CA. 12,9 KVM)

- Det er ikke påvist tilfredsstillende løsning for å synliggjøre lekkasje fra innebygget sisterner.

- Det må gjennomføres ytterligere undersøkelser.
