# Tilstandsrapport

Enebolig

Plassahaugen 16, 5306 ERDAL

# gnr. 5, bnr. 347

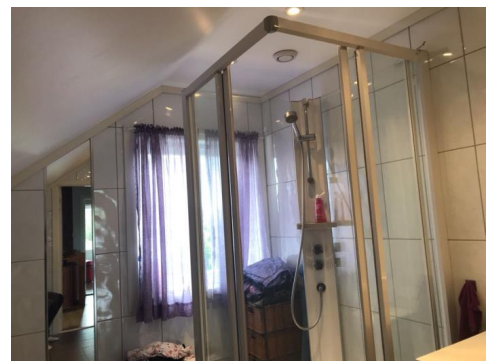
- Det er vindu/dør med ikke fuktbestandige materialer i våtsonen (ved  
vask, dusj, badekar, osv.), løsningen eller byggematerialet er uegnet

Bildet viser vindu i våtsonen.

- Uegnede materialer må fuktbeskyttes/utskiftes.

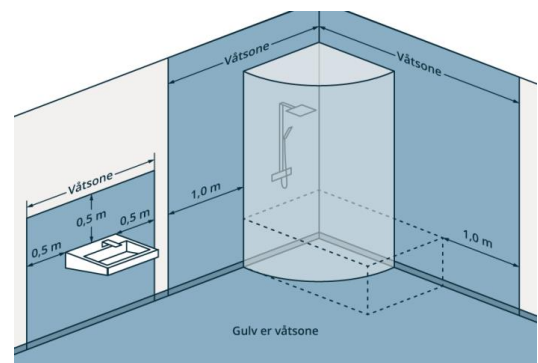
Bildet illustrerer våtsoner.
