Tilstandsrapport

Borettslagsleilighet (i blokk)
-

Apeltunhaugene 183, 5238 RÅDAL
-

Oppdragsnr.: 20932-1892

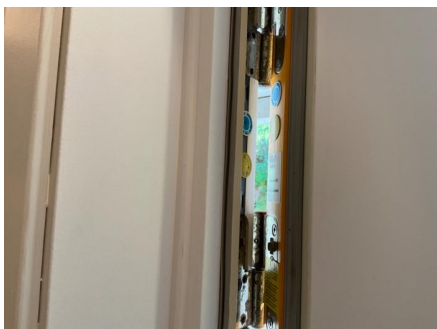
! TG 1 Dører

Slett entrédør med brannklasse B-30 og lydklasse 35dB.

Sidehengslet balkongdør med 2-lags isolerglass i fabrikkmalte trekarmer.

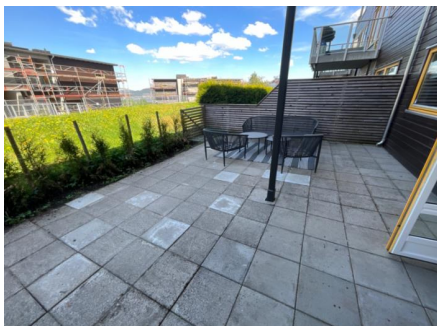
! TG 1 Balkonger, terrasser og rom under balkonger

Vestvendt platting på ca. 35 m² med utgang fra stue/kjøkken.

Ca. 8,5 m² av plattingen er overbygget.

Det må påregnes normalt vedlikehold av betongheller.

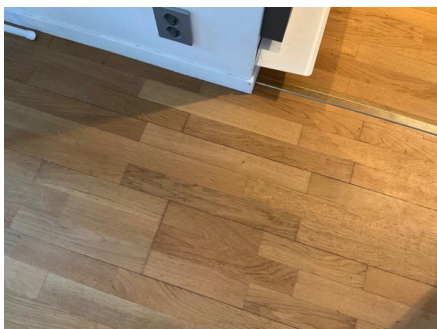
! TG 1 Overflater

Normal bruksslitasje i forhold til alder på overflater.

Noe gliper i parkettgulv v/kjøkken (trolig eldre fuktmerker).

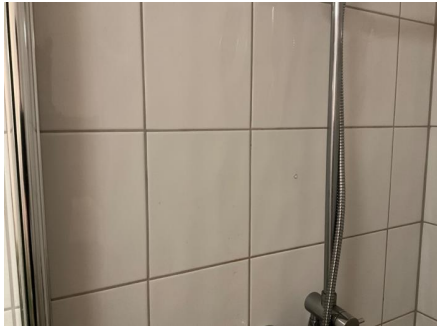
TG 1 Overflater vegger og himling

Det ble gjort visuell inspeksjon av overflater uten å avdekke avvik utover normal bruksslitasje.

Hull etter innfesting av tidl. dusjgarnityr på vegg (ukritisk).

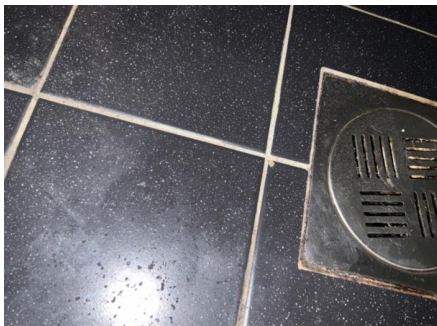
TG 2 Overflater Gulv

Mindre sår i flis rundt sluk samt noe sverte på fuger.

- Det er påvist andre avvik:
 - Bom i enkelte fliser.

- Det er ikke behov for tiltak vedr. fliser med bom, men en må være oppmerksom på at fliser med bom (hulrom under) vil kunne ha en større risiko for å løsne med tiden.

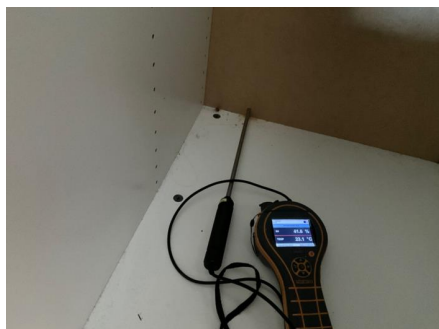
! TG 1 Tilliggende konstruksjoner våtrom

Det ble foretatt kontroll med fuktprobe, uten å avdekke unormale fuktforhold.

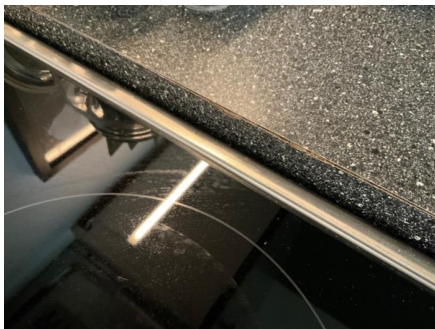
! TG 1 Overflater og innredning

Dekklister v/benkeplate er noe løse.

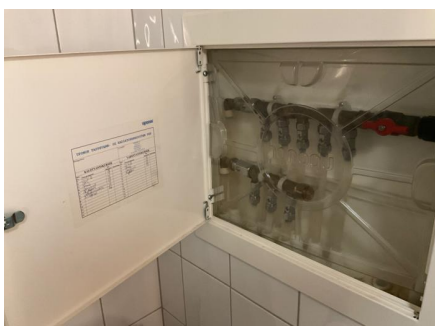
! TG 1 Vannledninger

Vannforsyningsrør av PEX-rør (rør-i-rør system)

Stoppekran i fordelerskap. Denne ble funksjonstestet uten avvik.

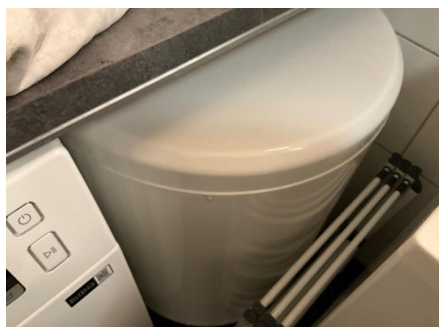
TG 1 Varmtvannstank

Bereder er tilkoblet stikkontakt.. Iht. dagens krav bør det monteres fast tilkobling til bereder, men dette var ikke et krav på oppføringstidspunktet.

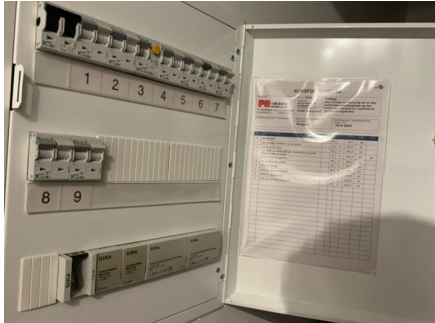
TG 2 Elektrisk anlegg

Merk at takstmann ikke har elektrofaglig kompetanse. På generelt grunnlag anbefales det utvidet kontroll av el-anlegg ved eierskifte. Ved nærmere ettersyn av autorisert personell kan det forekomme avvik og kostnader til utbedring som ikke vil bli oppdaget ved en forenklet gjennomgang iht. NS3600 (forskrift til ny avhendingslov).
