Tilstandsrapport

Tomannsbolig

Sollien 47 B, 5096 BERGEN

Rapportdato: 17.06.2024

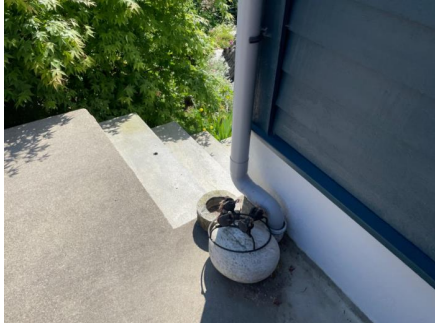
TG 1 Veggkonstruksjon

Isolert trekonstruksjon med liggende, enkelfals kledning.

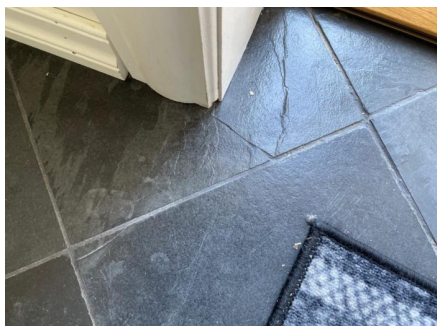
TG 2 Etasjeskille/gulv mot grunn

- Målt høydeforskjell på over 15 mm gjennom hele rommet. Tilstandsgrad 2 gis med bakgrunn i standardens krav til godkjente måleavvik.
- Det ble ved stikkprøver målt mellom 0-20 mm høydeforskjeller gjennom rom i boligen. Normalt med hensyn til alder.

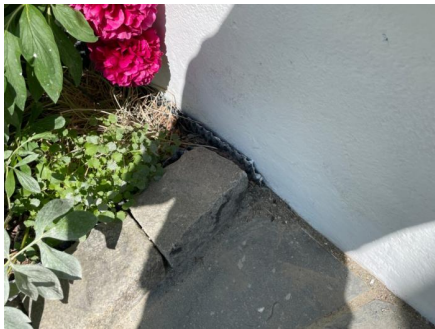
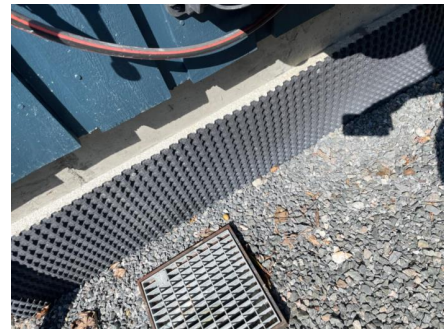
TG 1 Grunnmur og fundamenter

Fundamenter av betong m/sparestein, isolert med papp. Grunnmur med 350 mm betong m/sparestein, isolert med 50 mm tresonittplater.
