Tilstandsrapport

Fritidsbolig
  FITJAR 0,
  FITJAR kommune

gnr. 37, bnr. 2

Befaringsdato: 20.05.2024

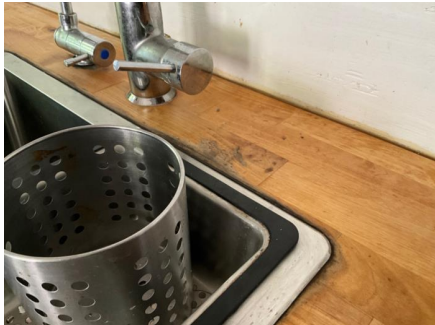
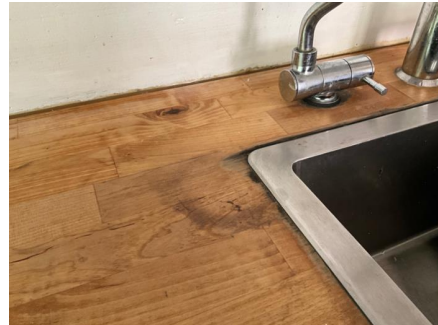
HOVEDETASJE > KJØKKEN (7,5 M²)

Kjøkkenet har normal slitasje, alder tatt i betraktning. Noe fuktmerker på benkeplate.

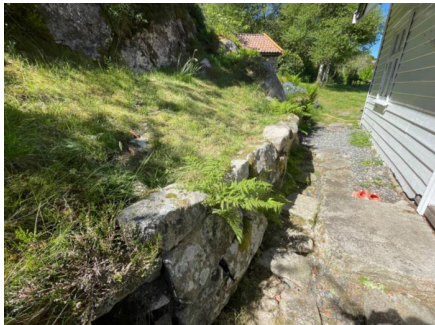
TG 0 Terrenghold

Det ble ikke avdekket unormale terrenghold. Evt. stående vann på eiendommen er ikke kontrollert, da det var oppholdsvær på befaringsdagen.
