# Tilstandsrapport

Fritidsleilighet.

Budeiehaugen 71, 5713 VOSSESTRAND

Befaringsdato: 20.09.2024

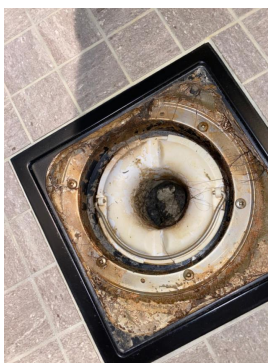
Plastsluk i gulvet på badet.  
Det er smøremembran i gulvet og veggene er utført med wedi/tetti-plater eller tilsvarende.
