# Tilstandsrapport

3-roms leilighet.

Ole Irgens' vei 50, 5019 BERGEN

Oppdragsnr.: 20034-1254

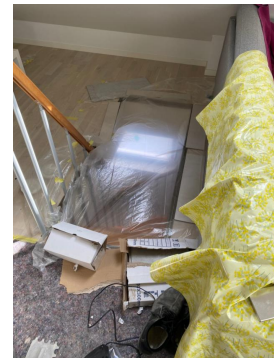
## ! TG 3 Innvendige trapper - 2

Trapp med bæring i stål og trinn i trevirke.

- Det er ikke montert rekkverk.

Det mangler rekkverk rundt deler av trappeåpningen.

- Rekkverk må monteres for å lukke avviket.

**Kostnadsestimat: Under 10 000**

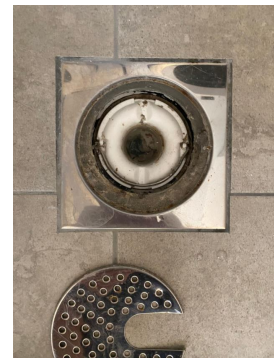
Fra topp flis ved overgang til parkettgulv/gang er det 16mm.  
Ved normal bruk vil det fungere da vann ledes til sluk via rør, ved mulig lekkasje kan vann renn ut ved gang.

Gulvet har plastsluk.  
Det er lagt smøremembran i gulvet.  
Mrk.  
Hvordan membran er utført bak vaskemaskin var ikke mulig og kontrollere ved befaringen.
