Tilstandsrapport

Enebolig

Kletten 3, 5382 SKOGSVÅG

Befaringsdato: 19.06.2024

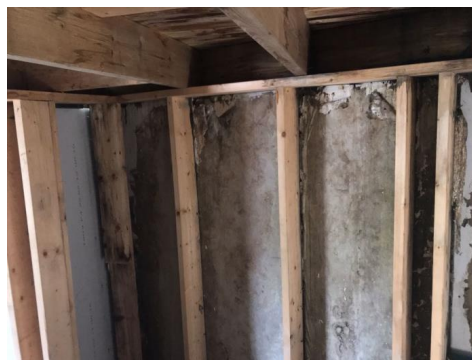
- Det er værslitt/oppsprukket trevirke/trepaneler.
- I utvendig bod er det synlig vannskader og muggsopp i gips. Antatt pga. utett altan.

Bilde viser skade i bod

- Påviste skader må utbedres.

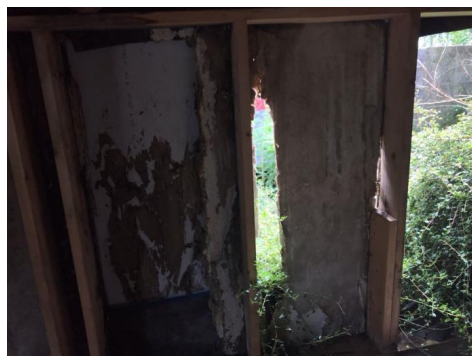
Bilde viser skade i bod

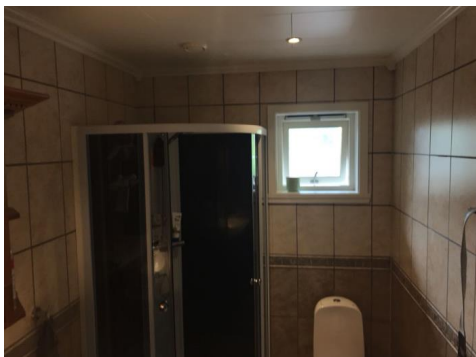
- Det er vindu/dør med ikke fuktbestandige materialer i våtsonen (ved vask, dusj, badekar, osv.), løsningen eller byggematerialet er uegnet

Bildet viser vindu i våtsone.

- Uegnede materialer må fuktbeskyttes/utskiftes.

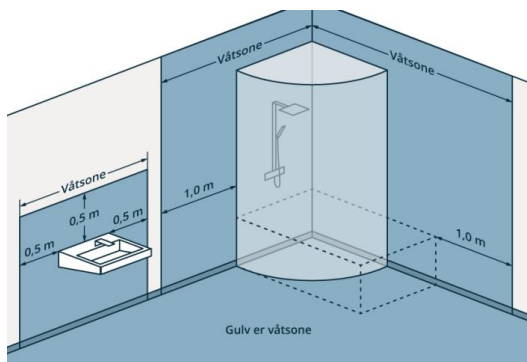
Bildet illustrerer våtsoner.
