Tilstandsrapport

Bolig med flere boenheter

Sollien 25, 5096 BERGEN

Befaringsdato: 01.05.2024

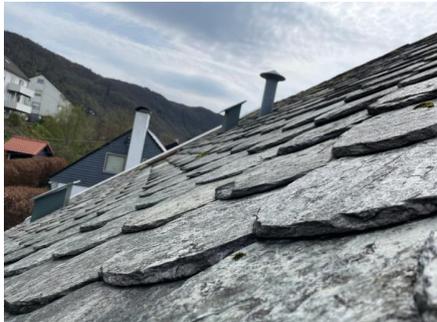
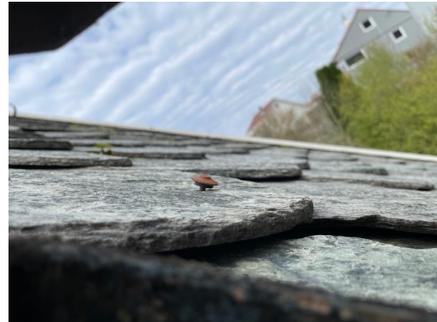
Det var kun tilkomst for enkel visuell inspeksjon fra balkong i 2. etasje. Takstmann kjenner ikke til evt. utfordringer med fukt/lekkasjer.

- Mer enn halvparten av forventet brukstid er passert på taktekingen.
- Mer enn halvparten av forventet brukstid er passert på undertak.
- Rustne innfestninger.

- Tidspunkt for utskiftning av undertak nærmer seg.
- Tidspunkt for utskiftning av takteking nærmer seg.
- Det anbefales å foreta utskiftning av takteking ved rehabilitering av boligen.

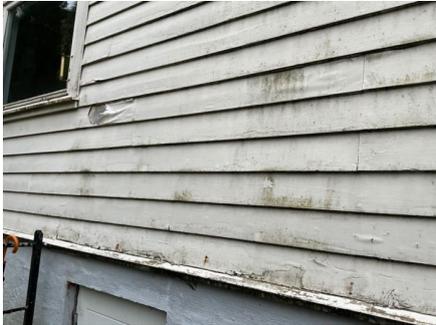
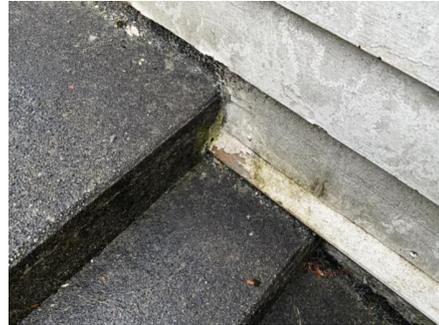
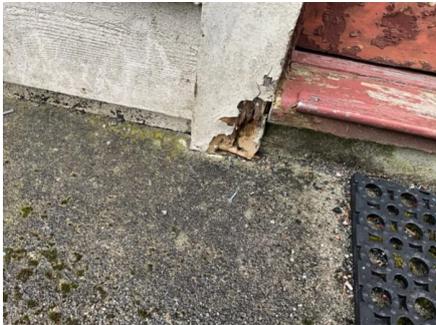
- Det er påvist andre avvik:
 - Hovedsakelig eldre kledning med varierende kvalitet/slitasjegrad.
 - Malingsavkallinger.
 - Kledning ligger tett mot betongtrapp.

- Andre tiltak:
 - Det er påregnelig med utbedring. Kledningsbord med evt. skader skiftes ut etter behov.
 - Avstand mellom kledning og betongtrapp bør økes.

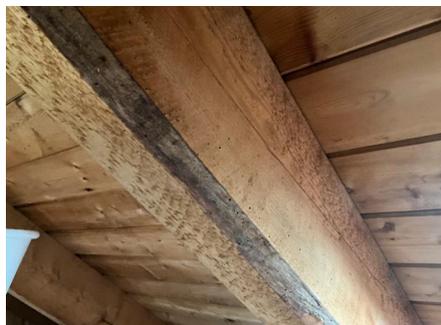
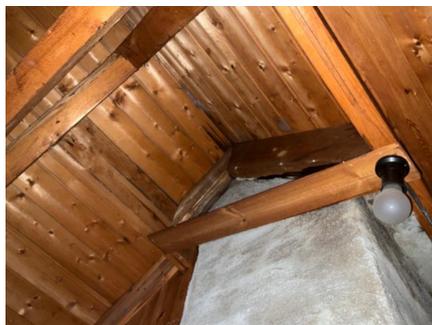
TG 2 Takkonstruksjon/Loft

- Det er påvist andre avvik:
 - Stedvise fuktskjolder.
 - Det ble registrert symptomer på mit.

- Andre tiltak:
 - Overvåk tilstanden.
 - Det bør gjøres nærmere undersøkelser ved rehabilitering. Det kan ikke utelukkes behov for tiltak.

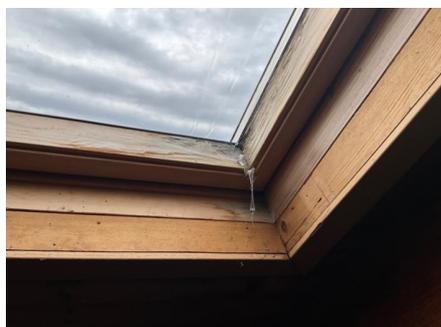
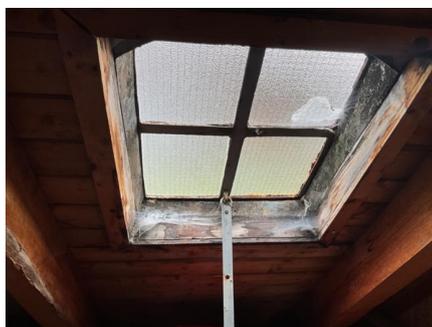
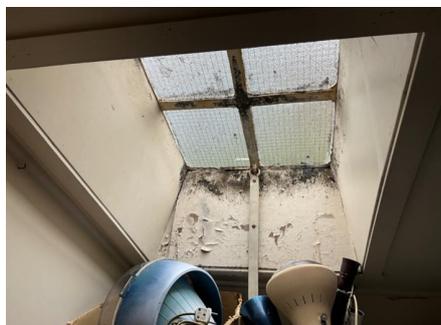
Takvinduer med 1-lags glass.
Fra byggeår.

- Det er påvist andre avvik:
 - Eldre vinduer med stedvis kraftig slitasje.

- Andre tiltak:
 - Det er påregnelig med utskifting av takvinduer.

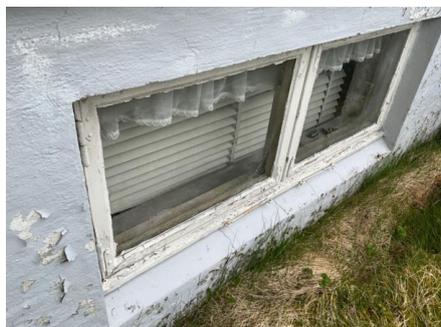
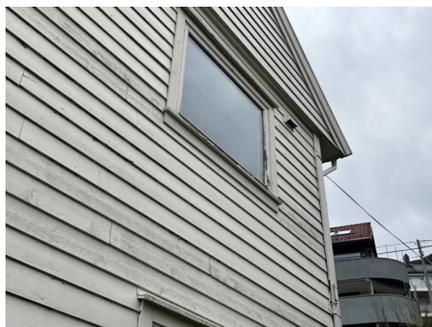
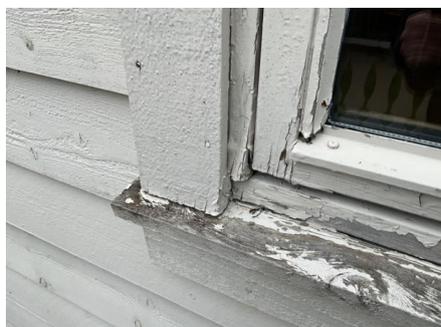
- Det er påvist vinduer med fukt/råteskader.
- Innvendig kondensering.

- Vinduer med råteskader må erstattes med nye.
- Kostnadsestimat omfatter kun utskifting av vinduer med råteskader. Det må påregnes høyere kostnad ved utskifting av øvrige vinduer.-
- Det anbefales å foreta utskifting av resterende vinduer ved rehabilitering av boligen.

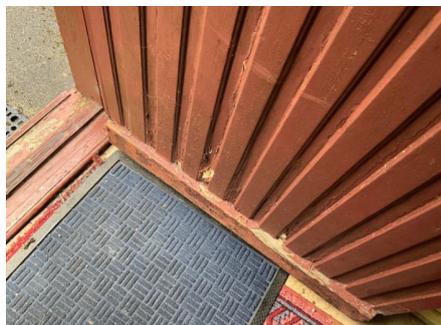
Dører

- Det er påvist andre avvik:
- Elde/slitasje.
- Trege dører.

- Andre tiltak:
- Det må påregnes vedlikehold og justeringer.

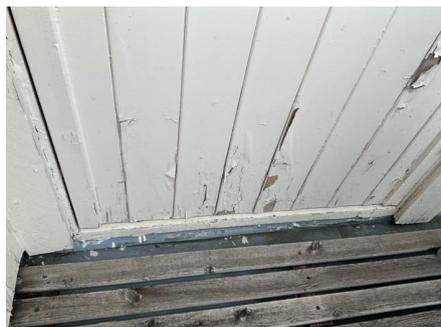
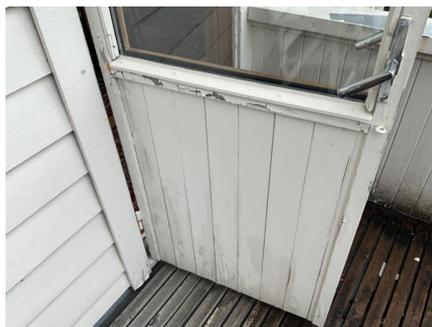
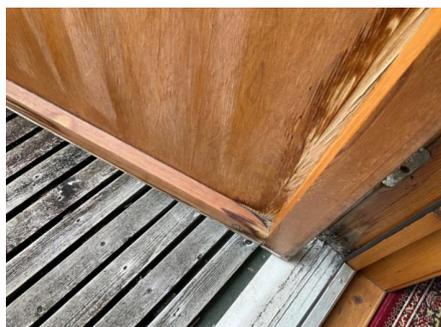
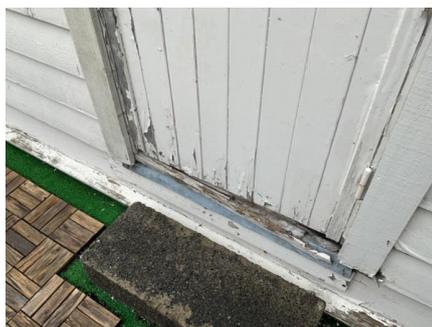
Balkongdører

- Trege dører.
- Råteskadet dør i 1. etasje (TG3).

- Det må påregnes vedlikehold og evt. utskifting av balkongdører på sikt eller etter behov.
- Dør i 1. etasje må forventes å skiftes omgående. Kostnadsestimat er kun satt for utskifting av denne døren. Ved utskifting av øvrige dører vil estimat være høyere.

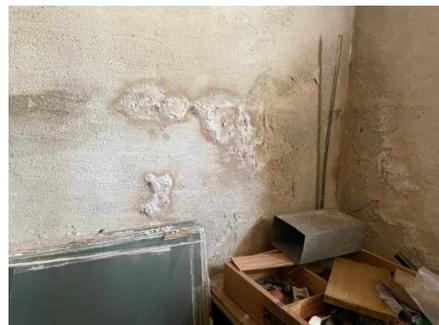
TG2 Rom Under Terreng

- Det er påvist indikasjoner på noe fuktgjennomtrenging i kjellergulv.
- Det er påvist indikasjoner på noe fuktgjennomtrenging inn i kjellermur.
- Kjeller har begrenset ventilering/luftgjennomstrømning.

- Det påviste fuktnivå gir grunn til å overvåke konstruksjonen jevnlig for å se utvikling over tid, og eventuelt foreta tiltak for å unngå fuktskader.

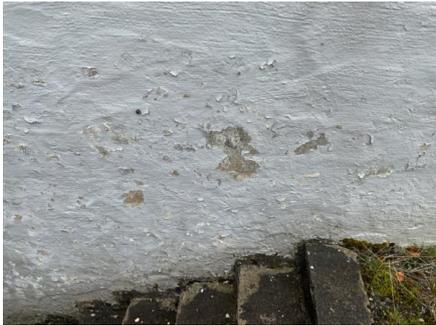
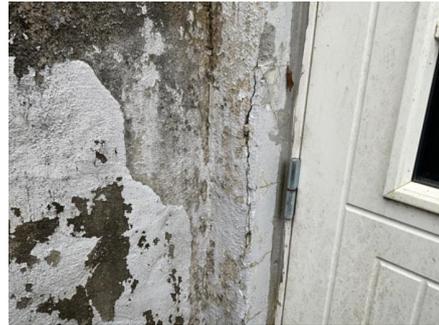
- Det er påvist andre avvik:
- Stedvise sprekker/riss.
- Malingsavskalling.

- Andre tiltak:
- Det er påregnelig med vedlikehold og oppgraderinger.
