# Tilstandsrapport

Borettslagsleilighet
-

Jernbanebakken 3, 5015 BERGEN
-

Rapportdato: 21.05.2024

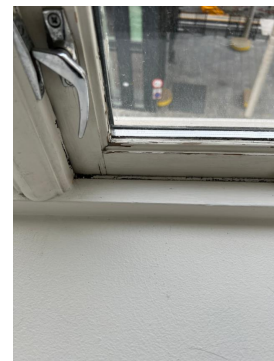
- Det er avvik:

Det påregnes vedlikehold for å holde tilstanden av vinduene.

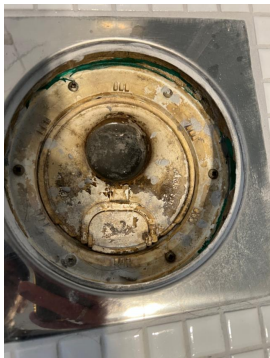
- Det er påvist at høydeforskjell fra topp slukrist til gulv/synlig topp membran ved dørterskel er mindre enn 25 mm.
- Det er påvist avvik i fallforhold til sluk i forhold til krav i forskrift på byggetidspunktet.

- Installering av tett dusjkabinett anbefales.
- Overvåk tilstanden jevnlig. For å få tilstandsgrad 0 eller 1 må tettesjiktet skiftes ut, men tidspunktet for når dette er nødvendig er vanskelig å si noe om.
