Tilstandsrapport

Selveierleilighet (i småhus)

Skranelia 24 A, 5252 SØREIDGREND

Befaringsdato: 01.05.2024

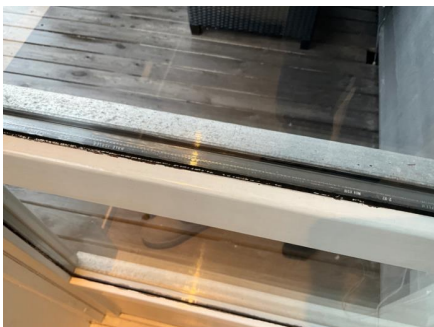
- Andre tiltak:

- Det må påregnes vedlikehold og evt. utskifting av balkongdører på sikt eller etter behov.

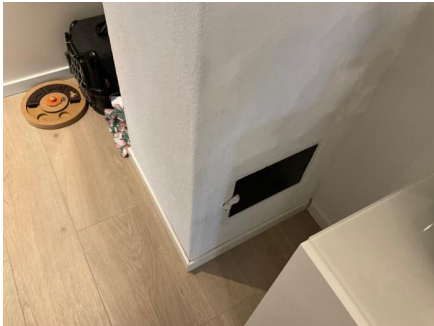
! TG 1 Rom Under Terreng

Det ble foretatt hulltaking og kontroll mot tilfylt vegg på vaskerom, uten å avdekke unormale fuktforhold.

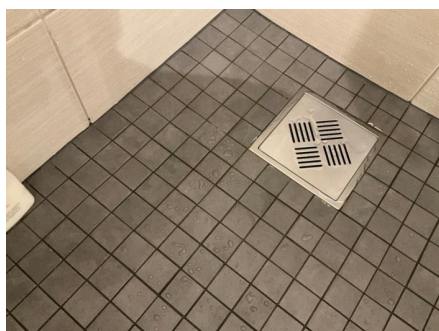
UNDERETASJE > BAD (5,5 M²)

TG 2 Sluk, membran og tettesjikt

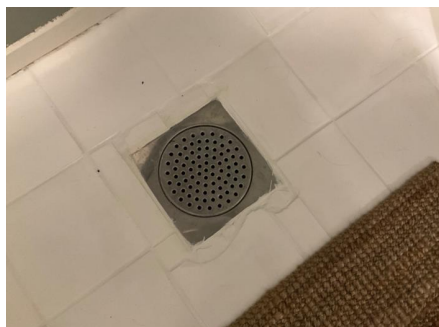
UNDERETASJE > VASKEROM (7,4 M²)

TG 3 Sluk, membran og tettesjikt

- Rommet fungerer fortsatt per i dag, men en må være oppmerksom på at forventet brukstid på tettesjikt i kombinasjon med slukløsning er oppbrukt. På bakgrunn av alder på membran/tettesjikt/slukløsning og risiko for lekkasje og skader må det påregnes utskifting innen kort tid.

- Estimert omfatter utskifting til tilsvarende standard som i dag. Ved oppgradering med fliser på vegger o.l må det påregnes en høyere kostnad. Merk at det kan forekomme avvik på estimat (grovt estimert).

Kostnadsestimat: 50 000 - 100 000
