Tilstandsrapport

📍 Steinestøvegen 612, 5109 HYLKJE

gnr. 198, bnr. 95

Befaringsdato: 15.05.2024

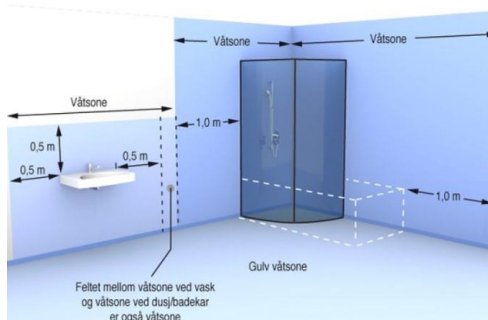
U-ETASJE > BAD

- Det er påvist at høydeforskjell fra topp slukrist til gulv/synlig topp membran ved dørterskel er mindre enn 25 mm.
- Det er påvist avvik i fallforhold til sluk i forhold til krav i forskrift på byggetidspunktet.

- Våtrommet fungerer med avviket, men er ikke ideelt.
