# Tilstandsrapport

Enebolig

Skjelangervegen 634, 5917 ROSSLAND

Befaringsdato: 01.06.2024

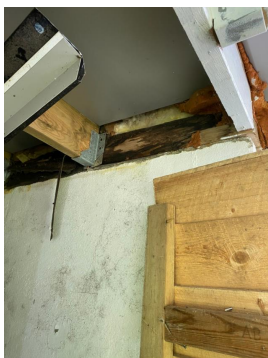
- Det er påvist råteskader i veggkonstruksjonen.

Det er registrert fukt/råteskade på nederste del av yttervegg ved passasje mellom garasje og boligbygg.

- Råteskadede konstruksjoner må skiftes ut.

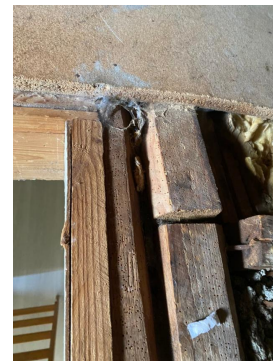
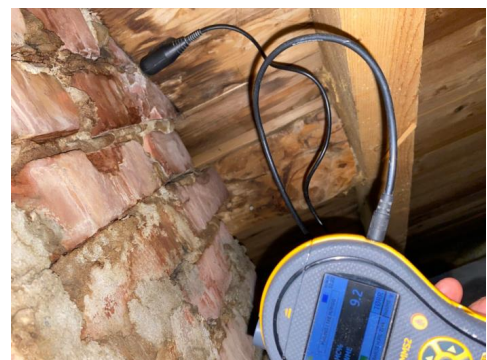
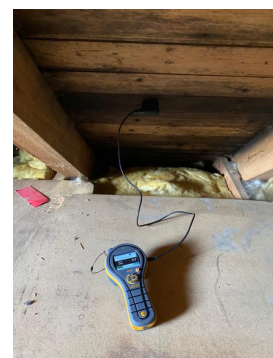
### ! TG 3 Takkonstruksjon/Loft

- Det er registrert skader etter aktivitet av skadedyr

Det er noen fuktskjolder på undersiden av sutaksbord på loftet, her ble det utført fuktmålinger uten at det ble registrert unormale verdier. Fra boligdel og opp til kryploft er det ikke dampspærre i takkonstruksjonen.

- Konstruksjonene må sikres mot råte, sopp og skadedyr.

Reisolering av loft bør foretas.

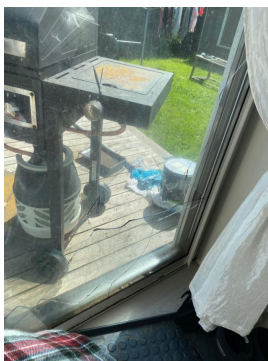
- Det er påvist dør(er) med fukt/råteskader.
- Det er påvist dører med punkterte eller sprukne glassruter.

Kjellerdøren har noe skader.  
Balkongskyvedør har knust glassrute.

- Døren(e) står foran utskiftning.
- Dører med punkterte/sprukne glass må påregnes skiftes ut, enten hele døren eller kun selve glassene.

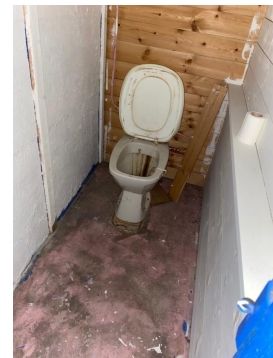
Rommet har behov for oppgradering.
