# Tilstandsrapport

Selveierleilighet (i blokk)

Erik Pontoppidans gate 5, 5018 BERGEN

Rapportdato: 09.05.2024

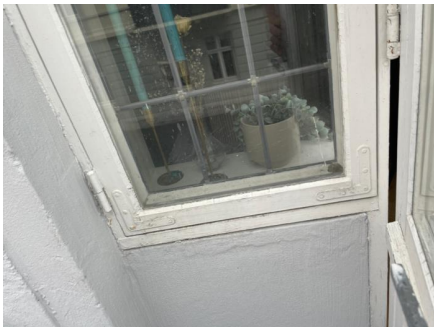
### TG 2 Dører

Malt entredør med brannklasse B30.

- Det er påvist andre avvik:
  - Utett mellom dørblad og karm.
  - Dør til fellesgang tar i karm.

- Det er påvist andre avvik:
  - Vurdering er gitt på bakgrunn av alder og forventet gjenstående brukstid. Balkongdøren bærer preg av elde/slitasje.

- Andre tiltak:
  - Det må påregnes vedlikehold og evt. utskifting av balkongdører på sikt eller etter behov.

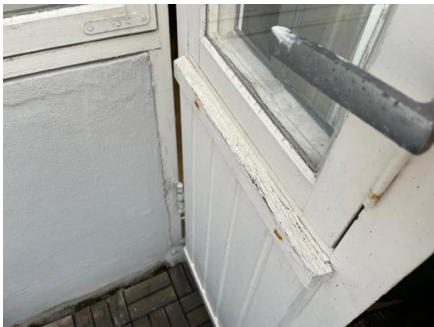
## Balkonger, terrasser og rom under balkonger

Altan på 1,4 m<sup>2</sup> med utgang fra stue.

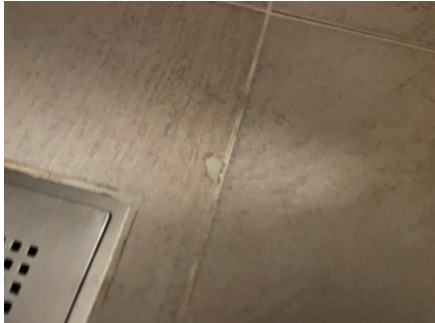
### ⚠ TG 2 Sluk, membran og tettesjikt

- Mer enn halvparten av forventet brukstid er passert på slukløsningen.
- Usikker overgang fra synlig reparert membran til skjult membran.
- Rust i sluk.

Vannlekkasje ned til nabo sitt bad forårsaket av lekkasje fra sluk i dusj sommeren 2023. Årsaken til lekkasjen var utett overgang membran /sluk.

Rep av membran i dusjsluket som lekket. Rengjort sluk- pusse bort overflaterust. Behandle med rustfjerner/metallprimer, smøre inn topp av sluk med epoxylim og sandstrø for bedre vedheft. Fuge overgang. Smøre inn overgang mellom sluk og støp med Heydi aquva blocker(6 omganger), samt montere filberfilt i overgang. Lime /klemme fast slukmansjett som bare var løs ned i sluk fra tidligere. Det garanteres for tetthett avgrenset til faktisk arbeid som er utført i og rundt sluksom beskrevet over. Valgt løsning er å anse som en midlertidig fram til en senere oppgradering av badet etter gjeldene våtromsnorm.

Sluk er testet med vann stående i sluk og med vann spylende i sluk, ca 15 minutter på hver operasjon. Ingen lekkasje. Der er veldig viktig at sluket blir renset i gang pr måned.
