# Tilstandsrapport

2-roms leilighet.

Leitet 6, 5018 BERGEN

Befaringsdato: 31.05.2024

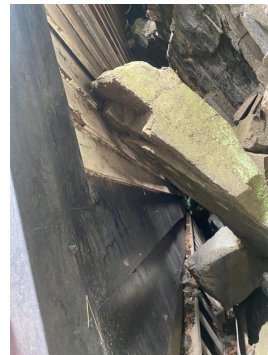
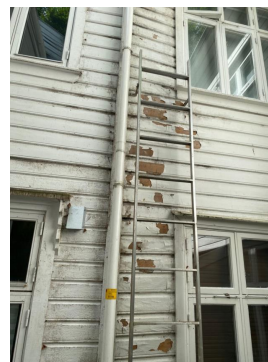
#### ! TG 1 Veggkonstruksjon

Ytterveggene er utført med mur og trekonstruksjon.  
Fasaden er i nederste etasje kledd med murpuss og liggende trekledning i etasjene oppover.

Ved befaring var det en stein inn mot fasade som har skadet kledning og partier med dårlig kledning/avskallet maling i bakgård. Dette blir utbedret av selger fortløpende.

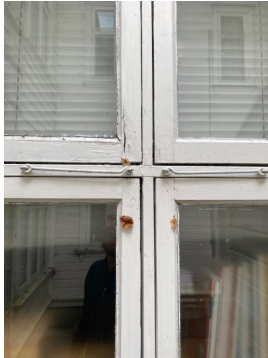
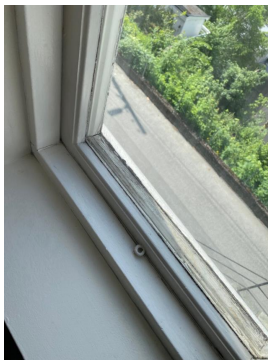
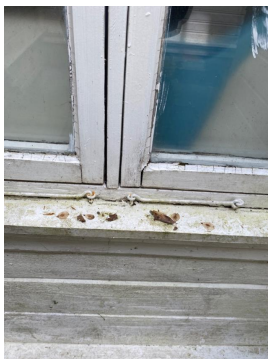
#### ! TG 3 Vinduer

Vinduene er med 2-lags glass i trekarmer.

- Det er påvist noen glassruter som er punktert eller sprukne.
- Det er påvist vinduer med fukt/råteskader.

Enkelte av vinduene er av eldre dato.

Det er noe fukt og værslitasje på karmene på de fleste karmene.  
Det er noe råteskade på karmen på enkelte av vinduene.

- Vinduer med punkterte/sprukne glass må påregnes skiftes ut, enten hele vinduet eller kun selve glassene.
- Vinduer med råteskader må erstattes med nye.

**Kostnadsestimat: 50 000 - 100 000**

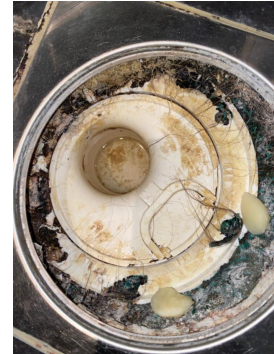
### ! TG 1 Sluk, membran og tettesjikt

Plastsluk i gulvet.  
Det er synlig klemring og membran i sluken.
