# Tilstandsrapport

Leilighet i boligblokk

Nilsvikvegen 4, 5177 BJØRØYHAMN

Befaringsdato: 16.05.2024

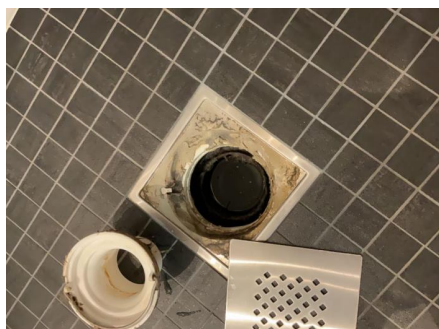
### ! TG 1 Sluk, membran og tettesjikt

Badet har plastsluk, smøremembran synlig klemt under klemring.

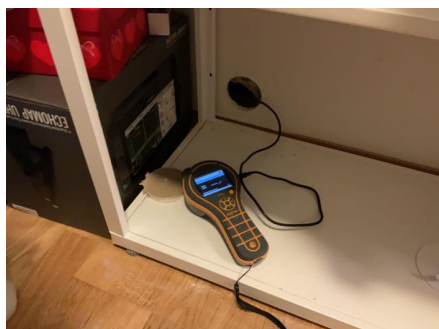
### TG 0 Tilliggende konstruksjoner våtrom

Hulltaking og fuktmåling er foretatt i vegg bak dusj mellom bad og bod, uten å påvise unormale forhold.
