Kalvedalsveien 49

5022 Bergen

Tilstandsrapport

Eierskifte

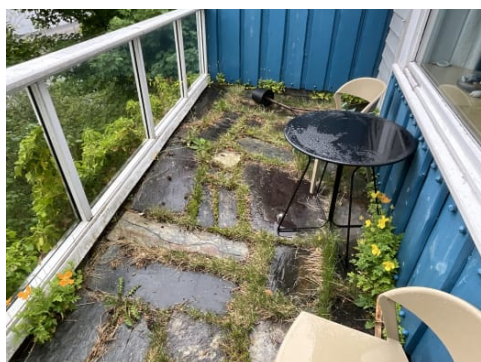
6.5 Balkong, terrasse, platting

Er det tegn på sopp/råteskader i treverk eller skader i betong? Ja

Fundament/gulv har stor retningsavvik. Rekkverk/levegge med værslitasje.

Utbedring av ovennevnte forhold må påregnes.

50 000 - 150 000

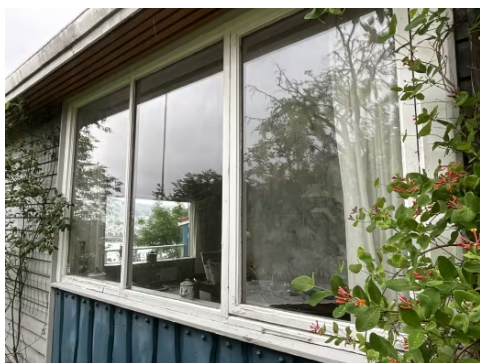
6.6 Vinduer og dører

Det registreres damp i mellomsjikt. Forøvrig generell vær/bruk/alderslitasje.

Ett vindu mot stue.

Er det påvist værslitte karmer, fuktskader eller råteskader? Ja

Er det ved stikkprøver registrert avvik ved åpne/lukkemekanismen? Ja

De fleste vinduer/dører må påregnes byttes.

150 000 - 300 000

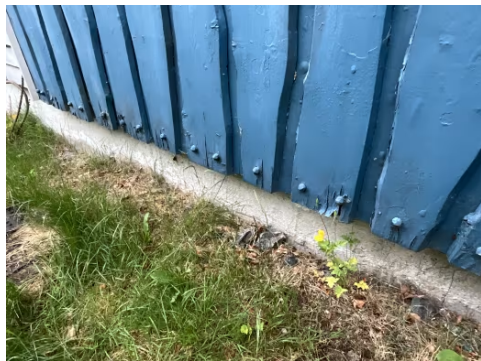
6.7 Yttervegger

Det registreres råteskader i trekledning/vindskier mm. Maling med luftblærer. Stedvis i noe bedre tilstand TG-2.

Det er benyttet treverk som musesperre bak kledning. Dette medfører manglende/reduisert lufting.

Råteskader.

Råteskadet trekledning må skiftes ut. Det bør foretas tiltak for å bedre lufting av kledningen.

Skraping/rengjøring og maling må påregnes. Bindingsverk/sviller må kontrolleres ved evt demontering av kledning.

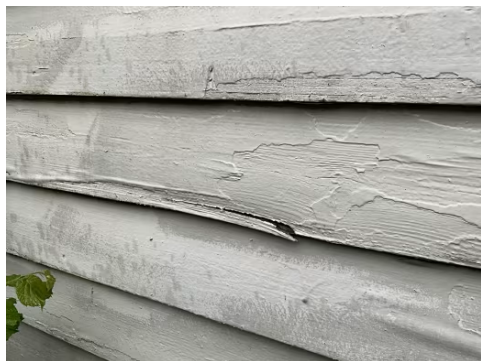
Råteskader og blæring.

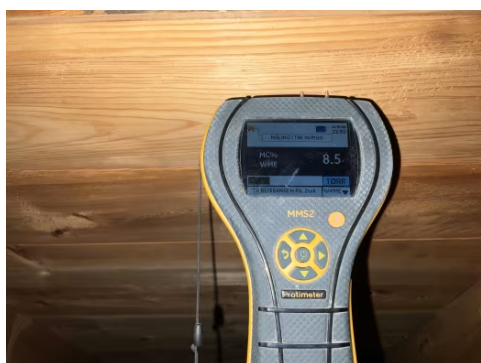
6.8 Loft (konstruksjonsoppbygging)

Tiltenkt luftespalte ved raft er redusert, men noe spalteåpninger etablert. Vepsebol ved veggventil.

Måling i sutak nær luke.

Lufting/ventilering bør forbedres.

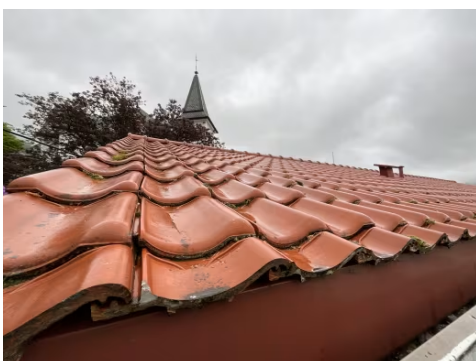
6.11 Taktekking

Det registreres mosegroing på taket. Dette reduserer levetiden på tekkingen.

Teglstein med noe mose

Rengjøring av mose anbefales.

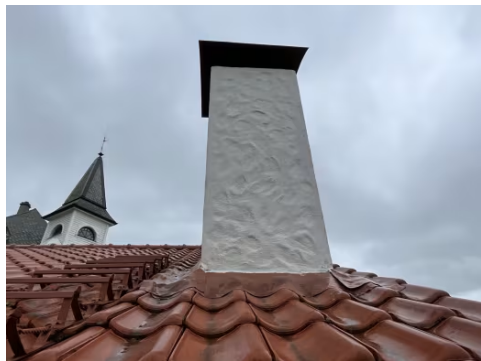
6.14 Ildsted/Skorstein

Pipe pusset og malt over tak

Det er ikke registreres noen sprekker eller tegn til skader ved en visuell inspeksjon av innvendige overflater på pipa.
Noe riss i puss på utside TG-2. Slitt vedovn TG-2.

På grunn alder må rehabilitering av pipa vurderes.

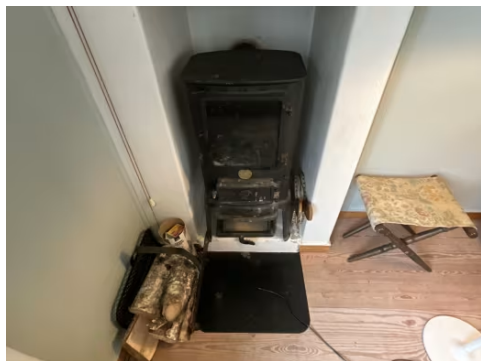
Vedovn i stue.

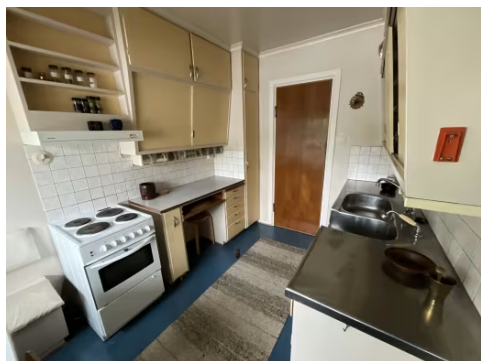
6.15 Kjøkken: Kjøkkeninnredning.

Del av kjøkkeninnredning

Er det påvist fukt /skader rundt vask/kjøleskap/oppvaskmaskin?	Nei
Er det påvist skader på kjøkkeninnredning utover normal slitasje?	Ja

Bytte av kjøkkeninnredning må planlegges/påregnes.

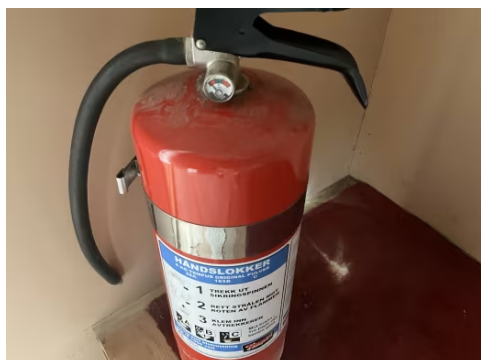
6.16 Lovlighet

Det er skader på brannslukkingsutstyr, røykvarsler, eller apparat er eldre enn 10 år

Slukkeapparat må byttes.

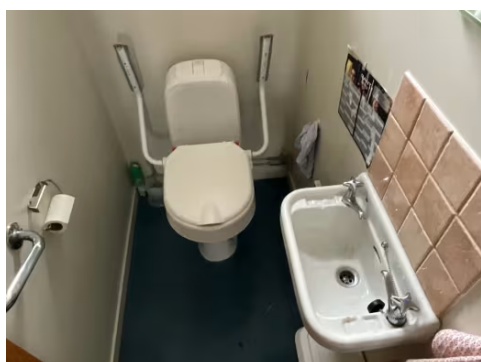
6.17 Toalettrom

Hvit vask (sprekk/riss). Gulvmontert toalett.

Generell vedlikhold/oppgradering må påregnes.

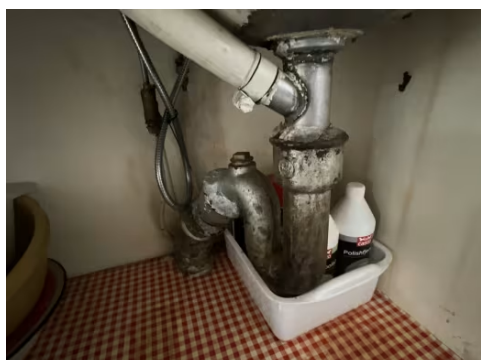
6.19 Avløpsrør

Avløp i kjøkken.

Innvendige avløpsrør fra byggeår har nådd en høy alder og gir økt risiko for skader i tiden som kommer.

Ved oppgraderinger av våtrom/kjøkken/toalettrom må avløpsrør/sluk byttes.

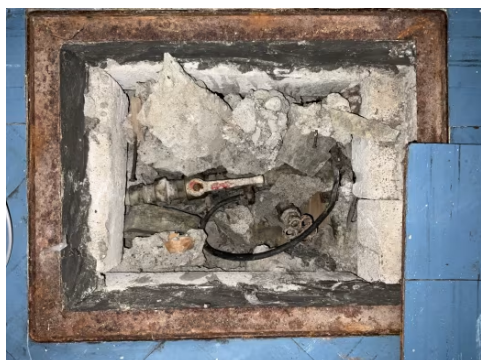
6.20 Vannledninger

Stoppekran i luke i gulv i vaskerom.

Vannrør er for det meste fra byggeåret, og har nådd en alder hvor det vil være økt risiko for lekkasjer.

Vannledninger må skiftes i forbindelse oppgradering av våtrom/kjøkken/toalettrom.

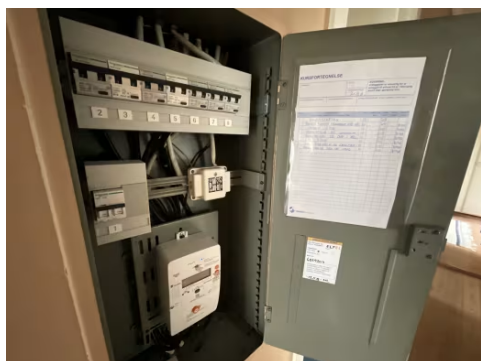
6.21 Elektrisk

Elanlegget er fra opprinnelig byggeår uten dokumentasjon og med bakgrunn i dette og alder kan ikke feil utelukkes.

El-skap med automatsikringer.

Det bør gjennomføres en utvidet el-kontroll av en kvalifisert elektrofaglig person, og nødvendige tiltak vurderes deretter.

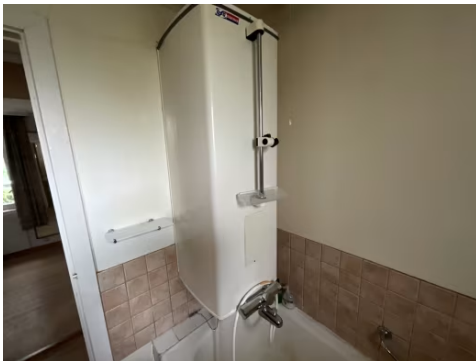
6.22 Varmtvannsbereder

Bereder i bad.

Berederen har passert 20 år og har usikker restlevetid.
Bereder for kjøkken/vaskerom i skap i vaskerom. Ca 30 liter fra ukjent årstall. Ikke lekkasjesikret.
Ved test kom det ikke varmtvann i kraner.

En utskifting av beredere som følge av oppnådd alder (over 20 år) er påregnelig.

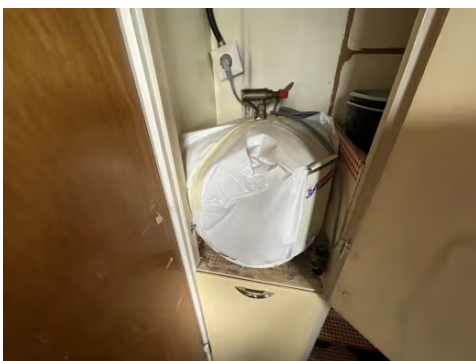
Bereder i vaskerom.

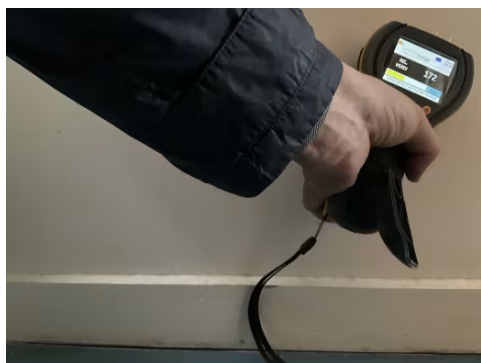
6.24 Våtrom: Bad.

Måling på vegg i toalettrom.

Det registreres slitasje/skader i tilknytning til våtrommet og hulltaking er vurdert å ikke være nødvendig.
Det er foretatt fuktmåling / fuktsøk i overflater fra tilstøtende toalettrom mot våtsone på våtrommet.
Undersøkelsen viser fukt i konstruksjonen. Utslag av fukt ved måling på gulv i bad.

Det er behov for totalrenovering av våtrommet!

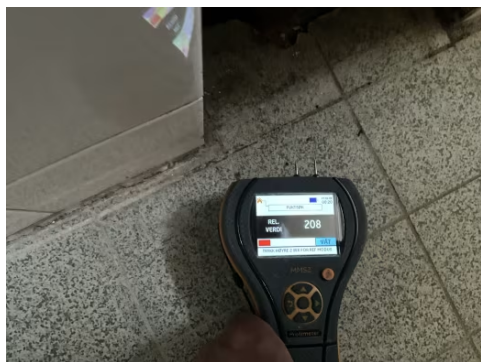
Måling på gulv i bad.

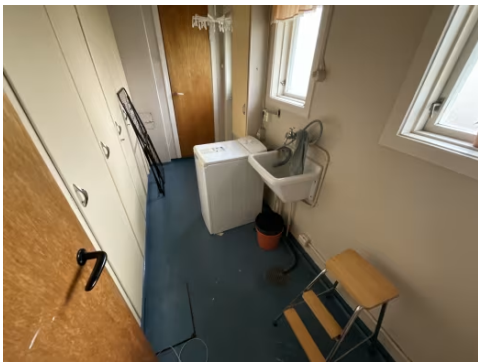
6.29 Øvrig: Vaskerom fra byggeår.

Utett tettesjikt. Forøvrig generell bruk/alderslitasje.

Vaskerom.

Renovering må påregnes.
