# Tilstandsrapport

Enebolig

Skipavika 120, 5218 NORDSTRØNO

Befaringsdato: 21.05.2024

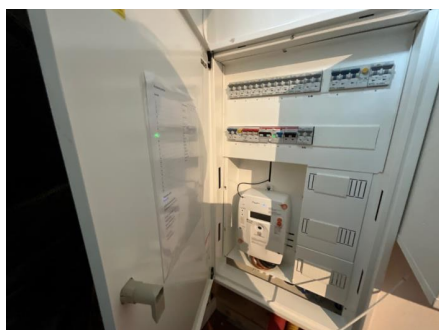
## TG1 Branntekniske forhold
