# Tilstandsrapport

Enebolig

Skurtveitvegen 52, 5917 ROSSLAND

Befaringsdato: 31.05.2024

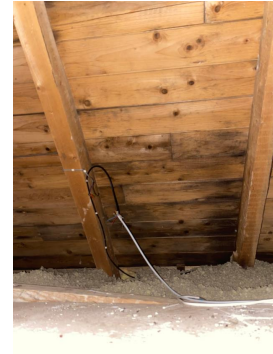
Det er noen fuktskjolder på undersiden av sutaksbord på loftet, her ble det utført fuktmålinger uten at det ble registrert unormale verdier. Antatt gammel fuktskade.

Det er fuktmerker i tak rundt på i stue kjelleretasje.

Dampspærre mellom loft og etasje bør etableres.

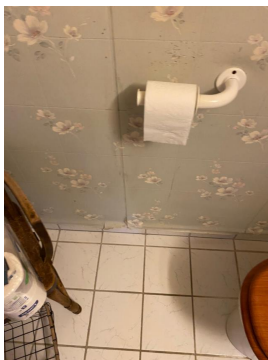
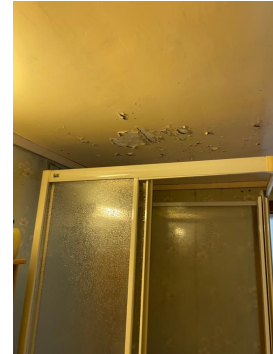
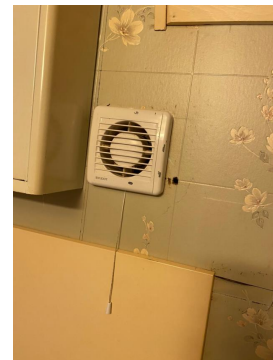
Det er mye skade på overflate vegg.

Det er skade på overflate tak.

Ventilasjon fungerer ikke optimalt, det er symptomer på høy fuktighet på badet.

- Våtrommet må totalrenoveres. Alle forhold med tettesjikt, våtsone, sluk m.m. må dokumenteres.

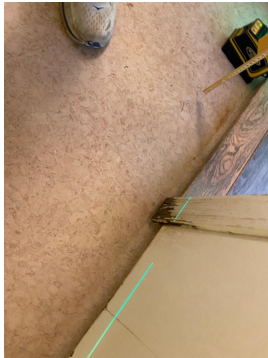
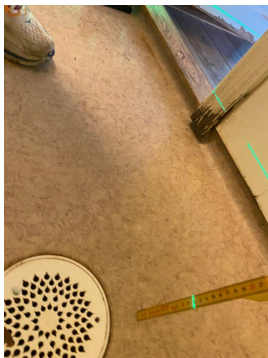
- Det er påvist tegn til fuktskader i overflater.
  - Det er tegn på fuktskader nederst på våtromsplater.
  - Det er vindu/dør med ikke fuktbestandige materialer i våtsonen (ved vask, dusj, badekar, osv.), løsningen eller byggematerialet er uegnet
- Det er fukt/råteskader på list til dør, denne er like ved dusjen og blir utsatt for fukt.

- Badet/våtsonen står foran en full oppgradering.

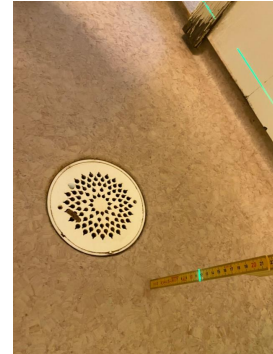
Gulvet har plast sluk.

Membran er med synlig vinylbelegg.

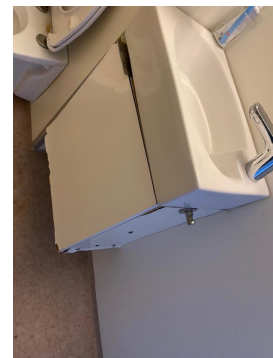
- Det er ikke påvist tilfredsstillende løsning for å synliggjøre lekkasje fra innebygget sistene.
- Det er påvist skader på innredning.

- Lokal utbedring må utføres.
- Det må gjøres tiltak for å lukke avviket.
- Ved implementering av innebygget sistene var det ikke krav om lekkasjesikring, konstruksjonen bør jevnlig observeres.
