Tilstandsrapport

Rekkehus

Ospedalen 205, 5308 KLEPPESTØ

Oppdragsnr.: 20498-1023

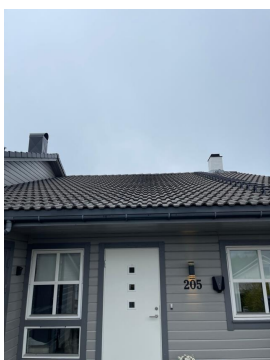
TG 1 Nedløp og beslag

Renner og nedløpsrør av plast. Ikke snøfangere på taket, men det er heller ikke krav med takvinkelen.

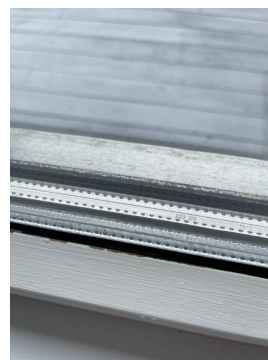
- Karmene i vinduer er slitte og det er sprekker i trevirket.

Det må påregnes noe vedlikehold og at enkelte vinduer må skiftes ut av denne alder.

Utvendige karmen mot værutsatt nord vest trenger maling.

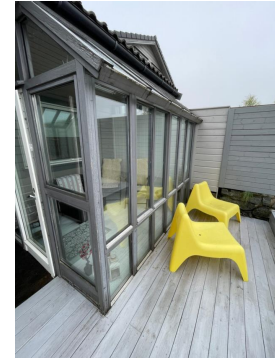
TG 3 Andre utvendige forhold

Innglasset egenbygget vinterhage ved utgang til terrasse.

Det er større råteskader på trekonstruksjonene på værtutsatt fasade.

Det er registrert spotter (elektrisk) som har kraftig rustangrep.

Innvendig i vinterhage er det brukt smartpanel som ikke er egnet material valg i fuktige omgivelser. Panel er oppsvulmet.

Kostnadsestimat: 50 000 - 100 000

Man må starte vedlikehold snarest, evt. rive og starte på nytt med denne konstruksjonen.

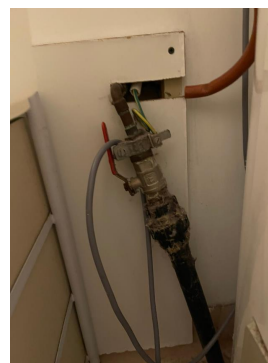
! TG 1 Avløpsrør

Avløpsrør av plast.
