Tilstandsrapport

Enebolig

Signalshaugane 6, 5302 STRUSSHAMN

Oppdragsnr.: 20334-1834

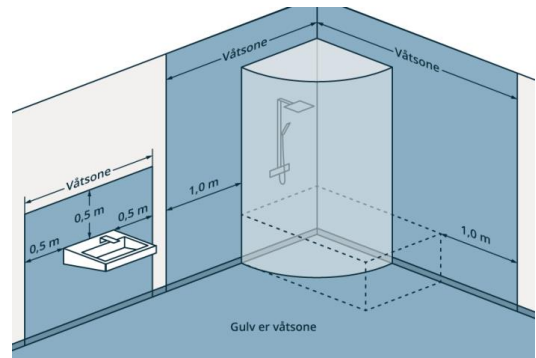
Bildet illustrerer våtsoner.
