Tilstandsrapport

Enebolig

Signalshaugane 6, 5302 STRUSSHAMN

Befaringsdato: 26.06.2024

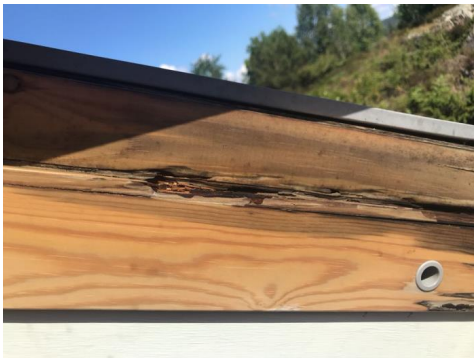
- Det er påvist vinduer med fukt/råteskader.

Bilde viser takvindu med råte.

- Vinduer med råteskader må erstattes med nye.
- Takvindu med råte må byttes.
- Om vinduer skal få TG:0 eller TG:1 må vinduene byttes.

Kostnadsestimat: 10 000 - 50 000

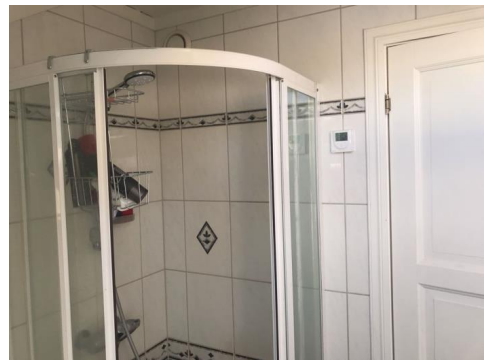
- Det er vindu/dør med ikke fuktbestandige materialer i våtsonen (ved vask, dusj, badekar, osv.), løsningen eller byggematerialet er uegnet

Bildet viser dør i våtzone.

- Uegnede materialer må fuktbeskyttes/utskiftes.

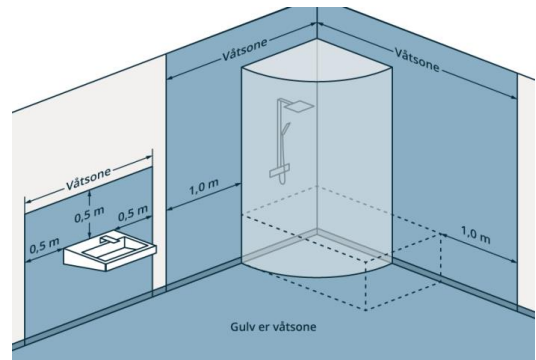
Bildet illustrerer våtsoner.
