Tilstandsrapport

Enebolig

Ingebriksdalen 12, 5360 KOLLTVEIT

Befaringsdato: 21.05.2024

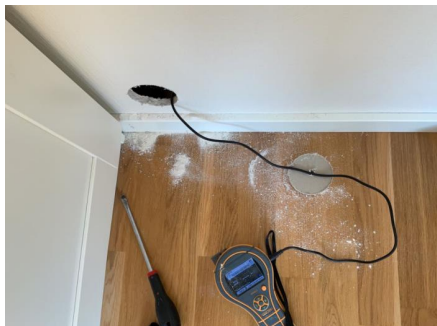
TE 0 Tilliggende konstruksjoner våtrom

Hulltaking og fuktmåling er foretatt i vegg bak dusj, uten å påvise unormale forhold.

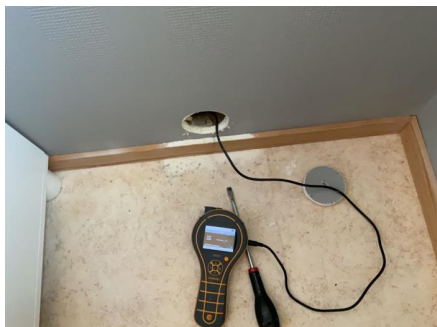
Hulltaking og fuktmåling er foretatt i vegg mellom bad og soverom, uten å påvise unormale forhold.

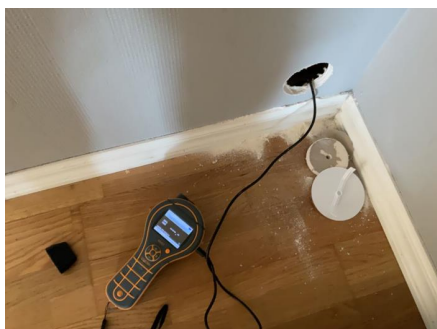
📍 TG 0 Tilliggende konstruksjoner våtrom

Hulltaking og fuktmåling er foretatt i bunnsvlve i vegg mellom vaskerom og gang, uten å påvise unormale forhold.

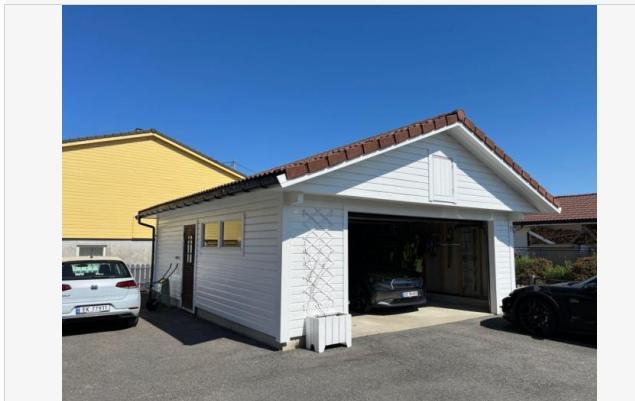
Garasje

- Grunnmur i betong.
- Yttervegger i trekonstruksjoner kledd med liggende kledning.
- Vinduer med enkle glass i trekarmer.
- Leddport i aluminium med elektriske portåpner.
- Sidedør i teak
- Saltak tekket med betongstein.
