Tilstandsrapport

Enebolig

Kollåsskiftet 32, 5116 ULSET

Befaringsdato: 09.07.2024

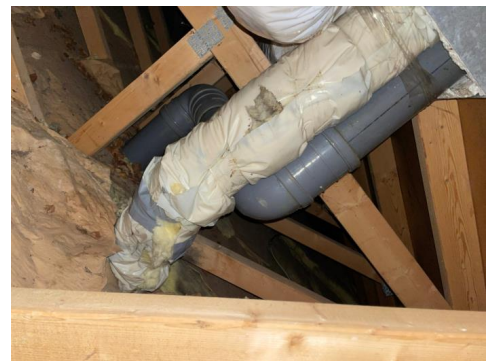
Det er ikke registrert fukt på loftet ved befaringen.

- Lokal utbedring bør utføres.
- Lufting/ventilering bør forbedres.

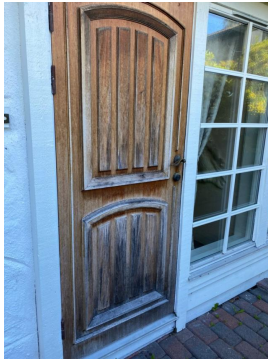
- Det er påvist dør(er) med fukt/råteskader.
- Det er påvist dører som er vanskelig å åpne eller lukke.
- Karmene i dører er værslitte utvendig og det er sprekker i trevirket.

Fukt/råte skade på dør til terrasse.

- Døren(e) står foran utskiftning.

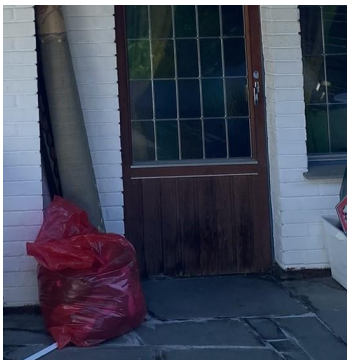
Fuktskade på dør inn til sikringskap.

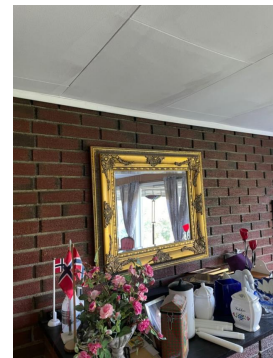
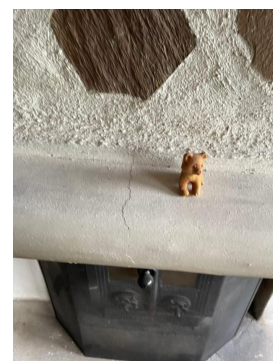
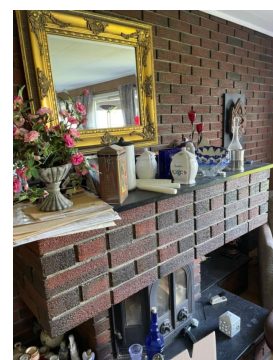
- Det er påvist betydelige sprekker i pipe.

Det er en sprekke i murkonstruksjonen til pipen og mur konstruksjonen i til peisen i

- Pipe kan ikke brukes før den er utbedret forskriftsmessig.

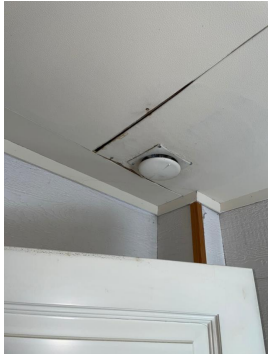
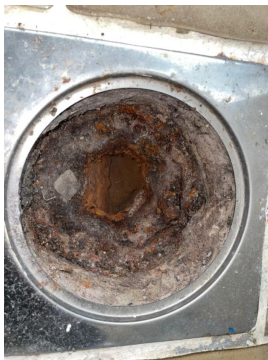
Gulvet har eldre støpejernsluker, eldre støpejernsluker er ansett som en risikokonstruksjon for lekkasje.

Det er skade på taket rundt ventil for ventilasjon, antatt fuktskade.

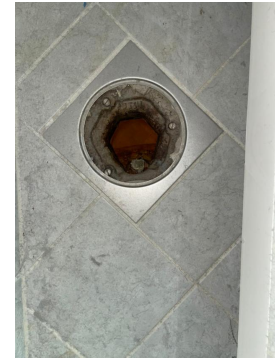
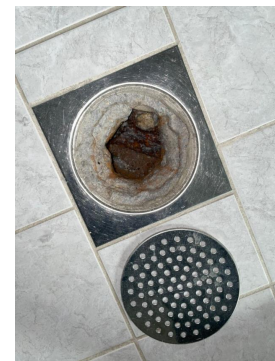
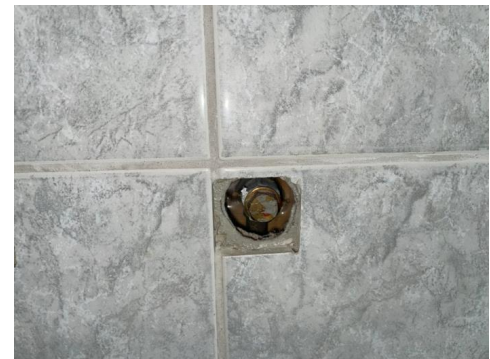
- Våtrommet må oppgraderes for å tåle normal bruk etter dagens krav.
- Badet er av eldre dato, det er ikke kjent om det er tettesjikt på badet.
Om det er tettesjikt er dette over sin tekniske levetid.
Gulvet har noe svakt fall mot sluk hvor det er mulig for plassering av badekar.
Gulvet har eldre støpejernsluker, eldre støpejernsluker er ansett som en risikokonstruksjon for lekkasje.
Det er terskel i dør som hindrer luftgjennomstrømning.
Det mangler membran/tetting rund gjennomføringer i veggene.

- Våtrommet må totalrenoveres. Alle forhold med tettesjikt, våtsone, sluk m.m. må dokumenteres.
