Tilstandsrapport

Fritidsbolig

Tråstølsvegen 612, 5710 SKULESTADMO

Befaringsdato: 22.05.2024

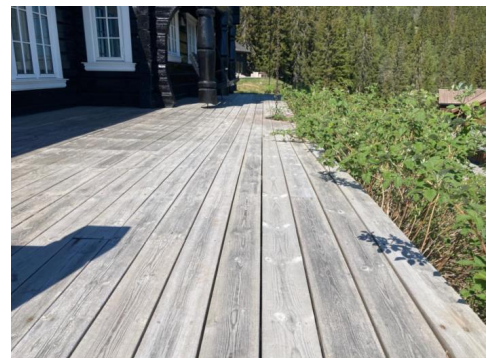
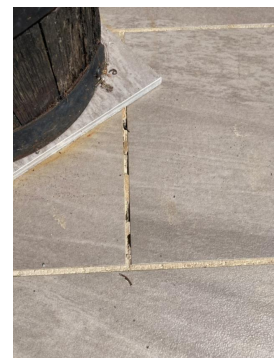
Bom i fliser/skader i fuger ved inngang

- Lokal utbedring må utføres.

Kostnadsestimat: 10 000 - 50 000

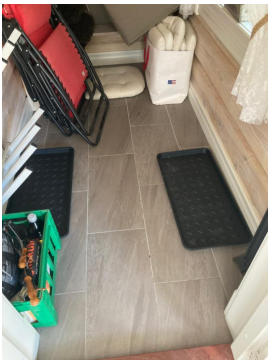
Bom/skade i fuge - utvendig bod

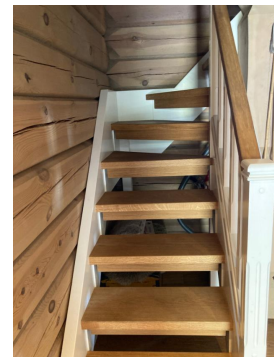
! TG 2 Innvendige trapper

- Håndløper må monteres på vegg for å tilfredsstille krav på byggetidspunktet.

Kostnadsestimat: Under 10 000

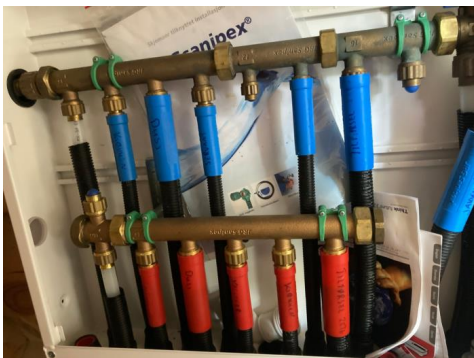
Fordeleskap for rør i rør (hovedskap)

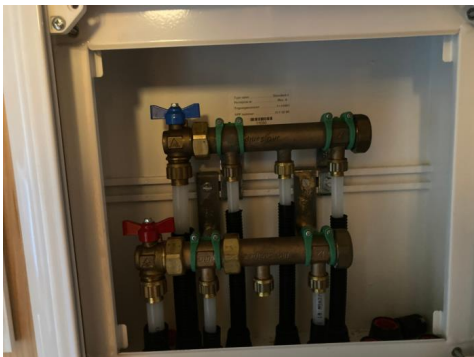
Fordeleskap for rør i rør (underskap i 2. etasje)

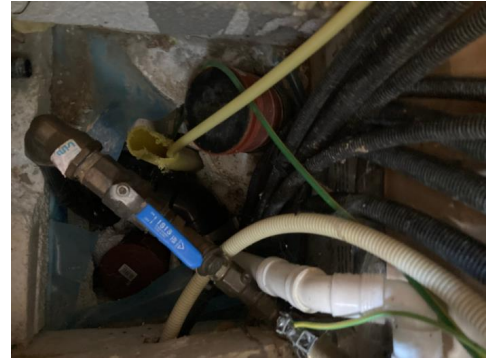
Vanninntak med stoppekrane
