# Tilstandsrapport

Selveierleilighet (i blokk)

Johan Berentsens vei 50, 5163 LAKSEVÅG

Befaringsdato: 06.06.2024

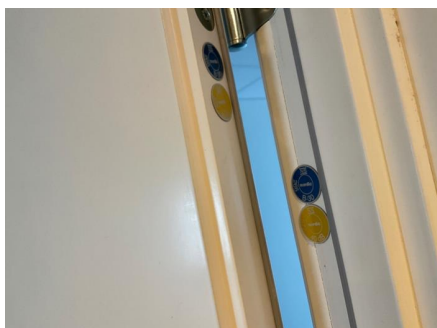
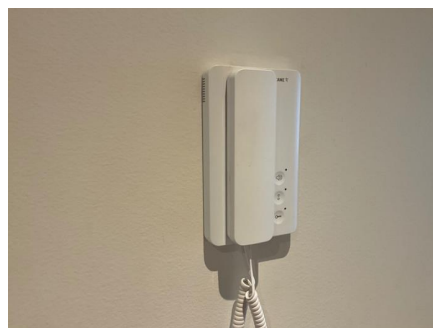
Slett entrédør med brannklasse B-30 og lydklasse 40dB. Porttelefon.

Merk:  
Dør tar såvidt i karm.

Sidehengslet balkongdør med 2-lags isolerglass i fabrikkmalte trekarmer.

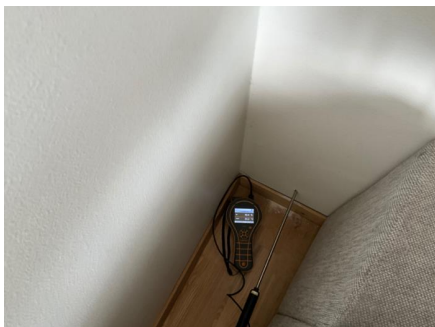
### TC 1 Tilliggende konstruksjoner våtrom

Det ble foretatt kontroll med fuktprobe, samt gjort visuell inspeksjon ved hulltaking. Det ble ikke avdekket unormale fuktforhold.

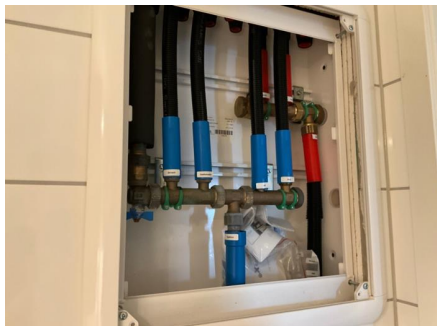
Fordelerskap er plassert på bad.

Stoppekran i fordelerskap. Denne ble funksjonstestet uten avvik.

Noe irr v/stoppekran.
