# Tilstandsrapport

Enebolig

Blaaus vei 5, 5022 BERGEN

# gnr. 163, bnr. 184

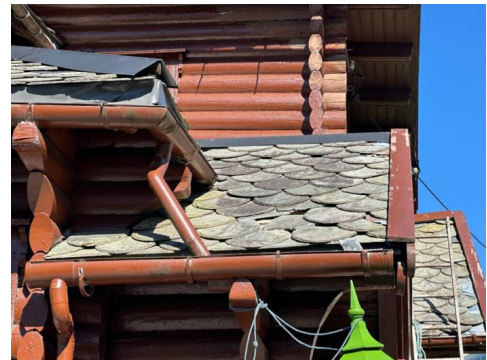
- Det er påvist skader eller avvik på selve taktekingen.
- Mer enn halvparten av forventet brukstid er passert på taktekingen.
- Mer enn halvparten av forventet brukstid er passert på undertak.
- Det er påvist råteskader.

Det er synlig råteskade i undertaket, observert fra bakke.

Innvendig er det flere lekkasjer som har pågått over lengre tid.

- Råteskadet trekledning må skiftes ut.

Takstein må demonteres, nytt undertak monteres, nye lekter og remontere takstein. Det må suppleres med knekt og manglende takstein.

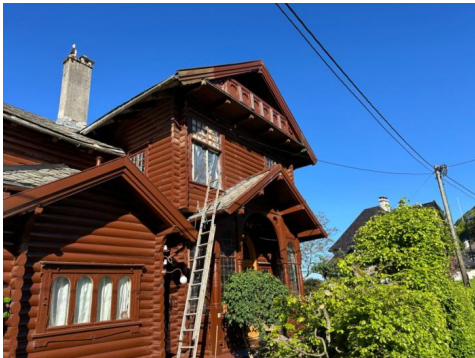
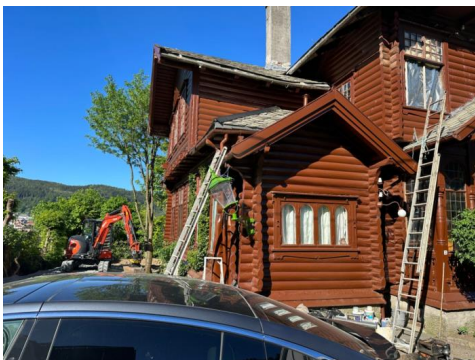
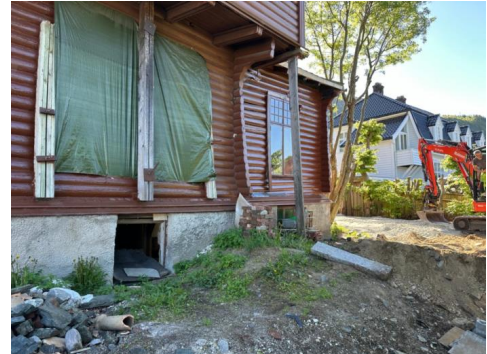
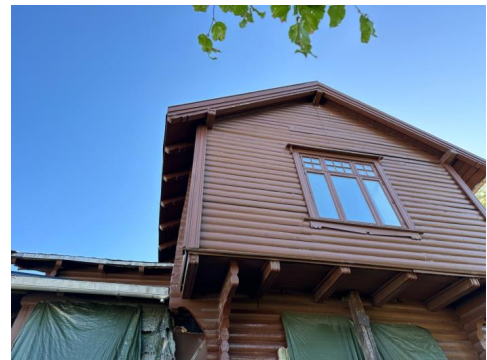
- Det er påvist råteskader i veggkonstruksjonen.
- Konstruksjonene har omfattende skjevheter.

Det er betydelig råteskade i ytterveggene. Bunnsvill er stedvis hel råtnet bort. Det må påregnes at det er mye fukt i vegger og isolasjon.

- De påviste skader må utbedres.
- Råteskadede konstruksjoner må skiftes ut.

Utkragede bygningsdeler må jekkes opp, og ny bæring etableres. Betydelig del av laft må skiftes, og spesielt er det sårbare knutepunkt i hjørnene som er en komplisert oppgave å utbedre.

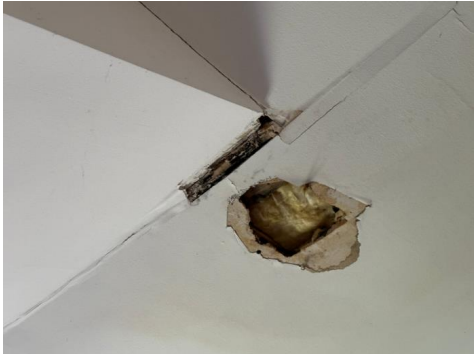
## ! TG 3 Takkonstruksjon/Loft

- Det er påvist fukt/råteskader i takkonstruksjonen.
- Konstruksjonene har omfattende skjevheter.

Det er en rekke lekkasjer fra taket, og sutaket lagt etter brann i 1997 har vært utsatt for fukt.

- Konstruksjonene må sikres mot råte, sopp og skadedyr.
- Råteskadede konstruksjoner må skiftes ut.

Det må påregnes at flere sperr må skiftes grunnet råte. Sperr er kledd inn. I følge eier ble sperr og undertak skiftet etter brann. Dette er 25 år siden, og det er trolig vært pågående lekkasjer siden den gang.

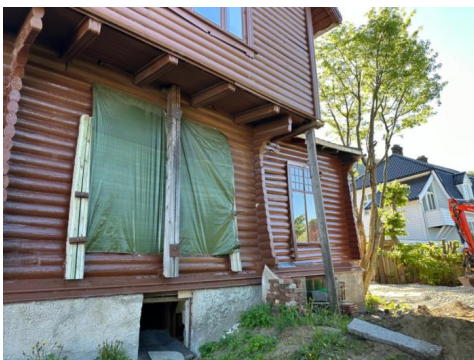
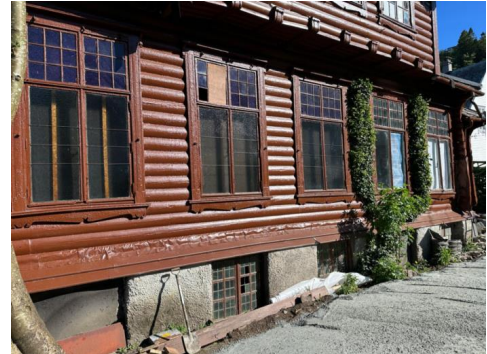
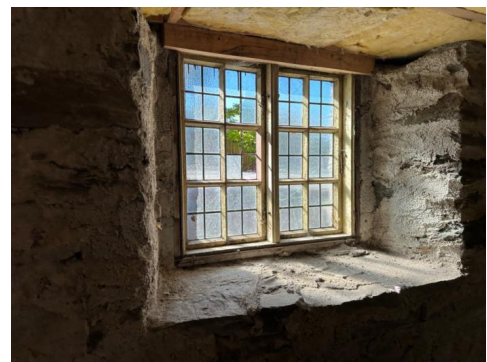
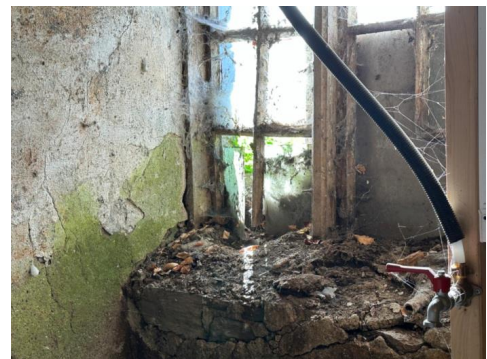
## Vinduer

- Det er påvist at enkelte vinduer er vanskelig å åpne/lukke.
- Det er påvist avvik rundt innsetningsdetaljer.
- Det er påvist et betydelig antall vinduer med punkterte eller sprukne glassruter.
- Det er påvist noen glassruter som er punktert eller sprukne.
- Karmene i vinduer er slitte og det er sprekker i trevirket.
- Vinduene har råteskader.

Det er en rekke knuste og sprukne vindu. Det er vindu som er brannskadet, og i kjeller er trekarm delvis råtnet bort.

Vindu bør ikke skiftes før boligen er tilstrekkelig fundamentert.

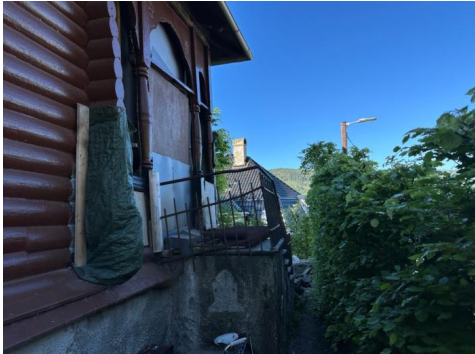
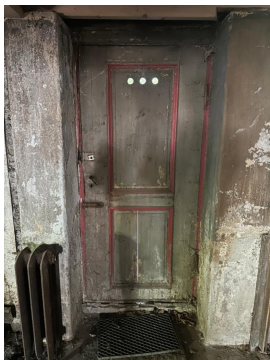
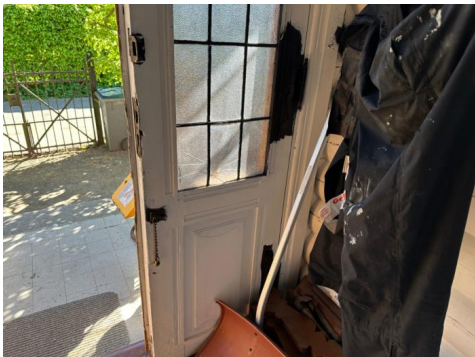
## Dører

Altandør er så brannskadet. Ytterdør på bakside er spikret igjen, og det er store råteskader i vegg rund døren. Alle dører er råteskadet.

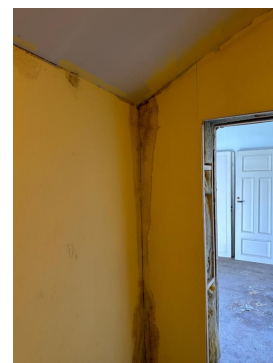
- Det er stedvis påvist synlige skader på overflater.

Det er pågående arbeid i hele boligen, og ingen av veggene er ferdigstilt. Det er stedvis større skader i himling, vegger og gulv etter lekkasje, og mye sprekker og uferdige overflater.

Gjelder hele boligen. Det er utført en del oppussing etter brann i 1999, med det er nå større råteskader og skjevheter etter lekkasjer og sig i boligen.

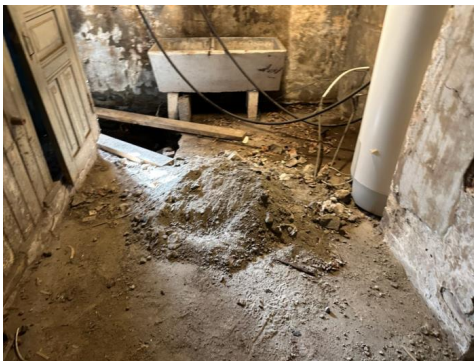
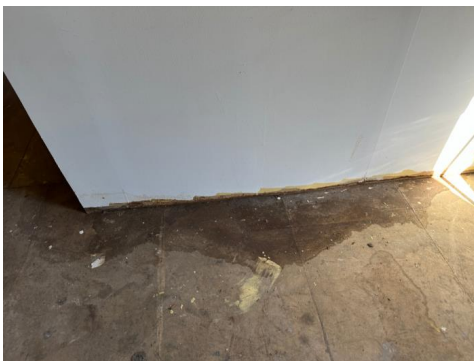
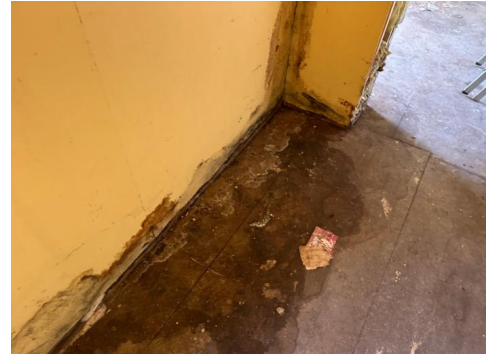
## ! TG 3 Etasjeskille/gulv mot grunn

- Det er påvist fuktskader i etasjeskiller
  - Det er registrert symptom på sopp/råte.
  - Målt høydeforskjell på over 20 mm innenfor en lengde på 2 meter.
- Tilstandsgrad 3 gis med bakgrunn i standardens krav til godkjente måleavvik.

- Målt høydeforskjell på over 30 mm gjennom hele rommet. Tilstandsgrad 3 gis med bakgrunn i standardens krav til godkjente måleavvik.
- Det er avvik:

Flere steder er det skrudd bjelker på siden av brannskadet og dårlige bjelker. De nye bjelkene som er observert, har ikke opplegg, og henger bare i bjelken. Dette resulterer i at et allerede svekket bjelkelag får mer belastning.

- Nye bjelker må settes inn.
- Råteskadet treverk må skiftes.
- Tiltak:
- Konstruksjonene må sikres mot råte, sopp og skadedyr.

Sponplategulv som ikke er sakser må byttes.

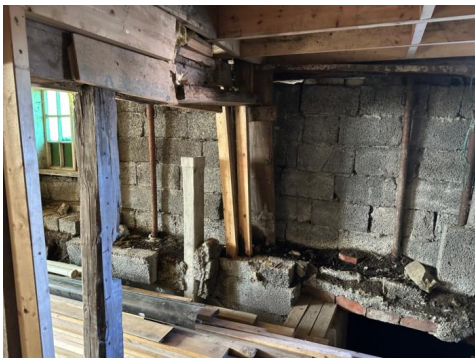
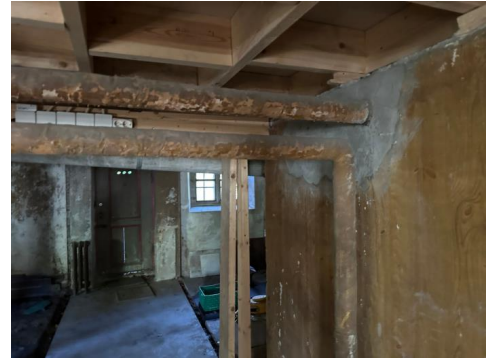
## Andre innvendige forhold

Det er omfattende skjevheter i boligen. I kjeller er det montert støtter som står i fukt, og det er råte i bunn av søyler. Søyler er ikke feste mot sideforskyvning. Det er flere tredragere i kjelleren som ikke har søyle på ende, og det er tydelig at funksjonen til søyle og dragere ikke er ivarettatt med tanke på hvor bjelkelaget treffer, innfesting og opplegg.

Innvendige vegger - her er det fuktskader på en rekke steder. Veggsponebuler. Dette kan være fra fukt eller fra sig i boligen.

Bæresystem for bjelkelag og yttervegger må først utbedres i kjeller. Det må støpes fundament, og søyler må tilstrekkelig forankres i fundament. Bygningen må jekkes, og det må benyttes midlertidig bæring før permanent bæresystem kan monteres. Det er mye vekter, og arbeidet må utføres av foretak med kompetanse.

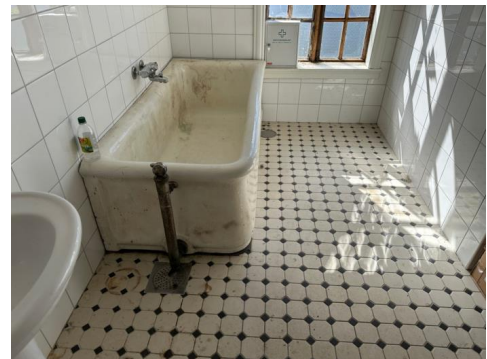
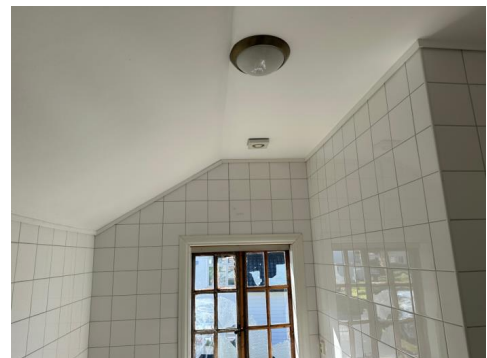
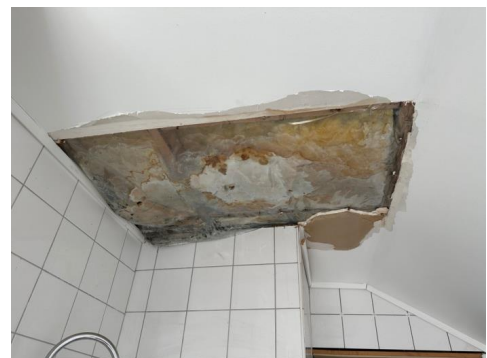
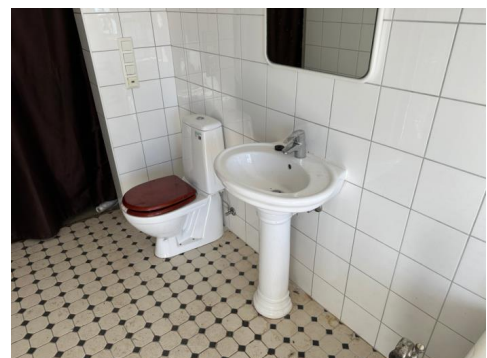
## 2. ETASJE > BAD

Hulltaking er ikke foretatt. Badet er veldig gammelt, det er ikke membran og det er påvist fukt i bjelkelaget.

- Hulltaking er ikke foretatt da det allerede er påvist andre avvik i våtsonen.

- Gjennomføre ytterligere undersøkelser og foreta utbedring av skade.

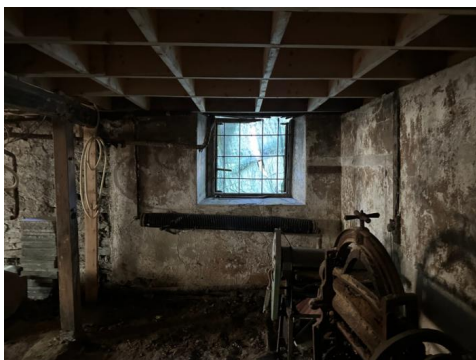
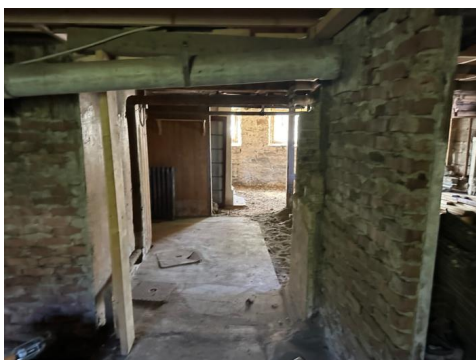
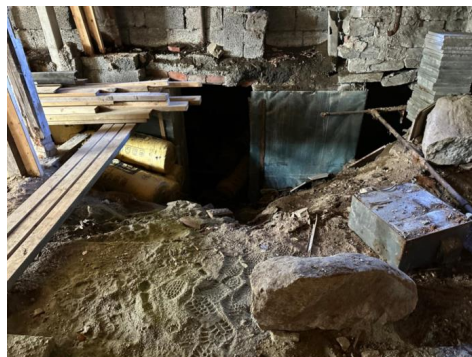
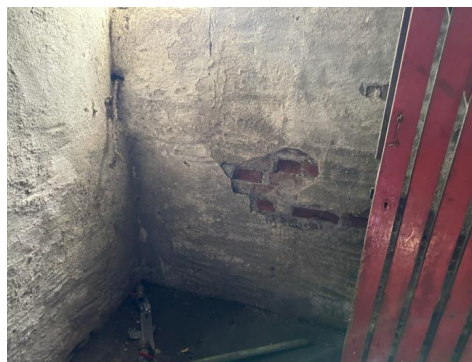
- Det mangler, eller på grunn av alder er det sannsynlig at det mangler, utvendig fuktsikring av grunnmuren ved kjeller/underetasje.
- Mer enn halvparten av forventet levetid på drenering er overskredet.
- Det er ut ifra observasjoner konstatert at drenering/tettesjikt har funksjonssvikt/svært begrenset effekt.

Det er fukt i kjeller, og det står vann på en punkt. Det er ikke påvist om dette er overvann eller lekkasje på vannrør.

- Grunnmuren har setningsskader.

- Det må foretas utskiftning av drenering/tettesjikt.
- Fuktsikring av muren må etableres inkl. klemlist.

- Påviste skader må utbedres.

Mur må utbedres og vektor føres ned til fast grunn.
