Tilstandsrapport

Tomannsbolig

Skeisstøa 36, 5217 HAGAVIK

Befaringsdato: 28.05.2024

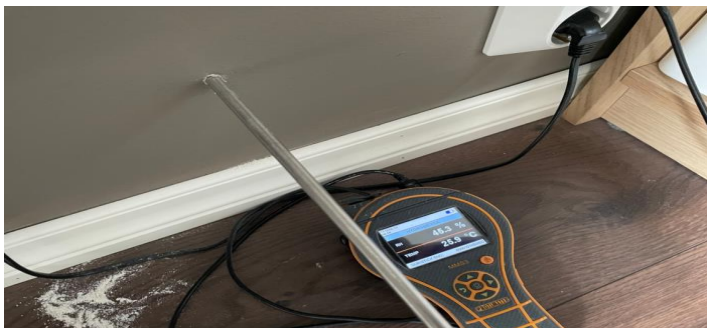
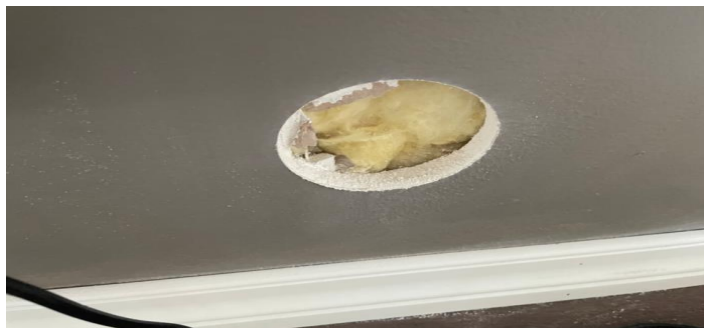
TE 1 Tilliggende konstruksjoner våtrom

Det ble foretatt hulltaking fra tilliggende rom mot dusjsone, uten å avdekke unormale fuktforhold både ved visuell inspeksjon og fuktmåling.
