# Tilstandsrapport

Enebolig

Olderkjerret 139, 5108 HORDVIK

Befaringsdato: 20.06.2024

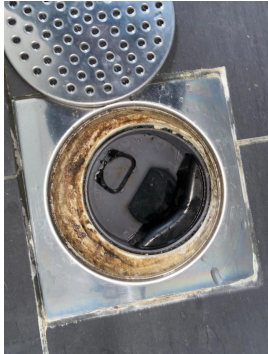
### TG 3 Sluk under badekar.

- Tilgang til sluk må bedres både for inspeksjon og rengjøring.

Kostnadsestimat: Under 10 000
