Tilstandsrapport

Selveierleilighet (i småhus)

Søndre Skogveien 8 B, 5055 BERGEN

Befaringsdato: 03.06.2024

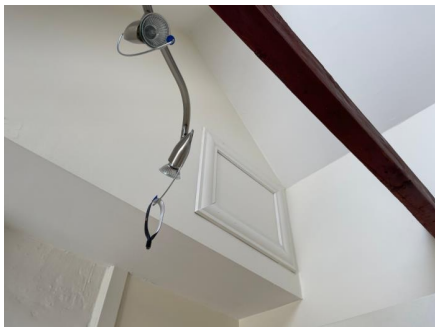
TG 2 Takvinduer

Takvinduer med 2-lags isolerglass i malte trekarmmer.

- Det er påvist andre avvik:
 - Ett vindu er spikret fast og lar seg ikke åpne.
 - Stedvis værslitte vinduer.
 - Det øverste takvinduet på soverom 1 er trolig punktert (noe vanskelig tilkomst for å gjøre nærmere undersøkelser).

- Andre tiltak:
 - Det må påregnes vedlikehold og evt. utskifting av vinduer på sikt eller etter behov.
 - Punktert glassrute bør skiftes.

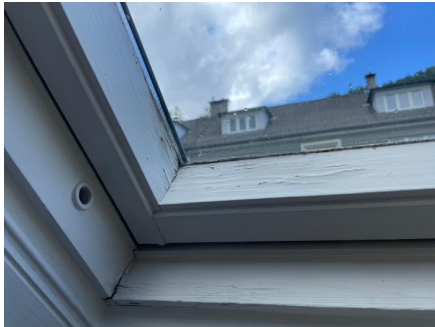
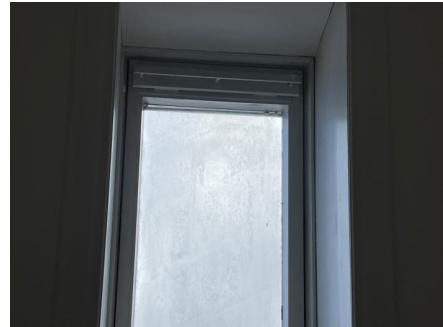
TG 1 Vinduer

Vinduer med 2-lags isolerglass i malte trekarmer.

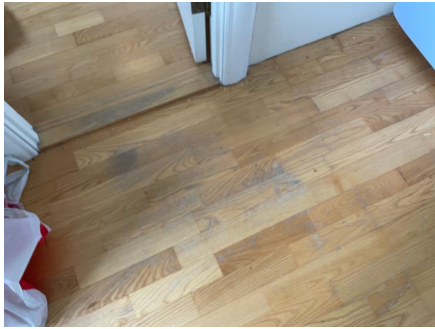
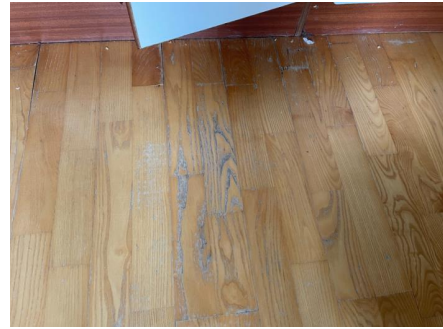
TG 3 Etasjeskille/gulv mot grunn

Gulv på grunn av betong.
Etasjeskillere av trebjelkelag.

• Målt høydeforskjell på over 30 mm gjennom hele rommet. Tilstandsgrad 3 gis med bakgrunn i standardens krav til godkjente måleavvik.

• For å få tilstandsgrad 0 eller 1 må høydeforskjeller rettes opp. Det vil imidlertid sjelden være økonomisk rasjonelt som et enkeltstående tiltak i en bolig som dette. Dersom boligen en gang skal renoveres, kan man vurdere slike tiltak.

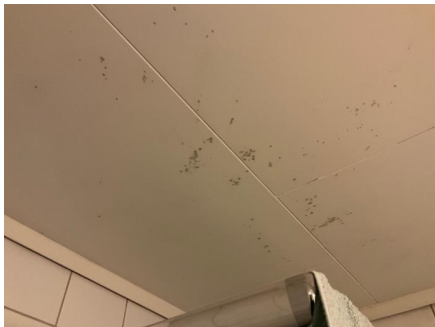
2. ETASJE > BAD (3,0 M²)

Det ble gjort visuell kontroll av overflater samt kontroll av bom (hulrom under fliser). Fallforhold ble kontrollert med høydelaser. Se kommentarer under avvik.

- Det er påvist andre avvik:
- Bom i enkelte fliser.

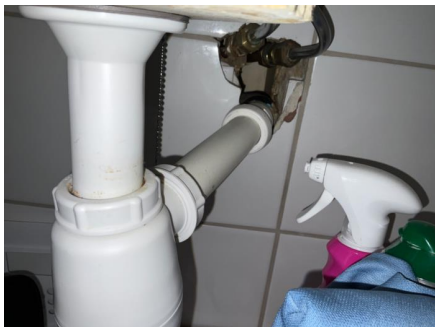
ⓘ TG 1 Sanitærutstyr og innredning

Sanitærutstyr og innredning er visuelt kontrollert uten å avdekke avvik utover normal bruksslitasje.

Mindre fuktsvelling i på en side av baderoms møbel.
