Tilstandsrapport

📍 Morviksanden 14, 5124 MORVIK

gnr. 185, bnr. 629

Rapportdato: 12.08.2024

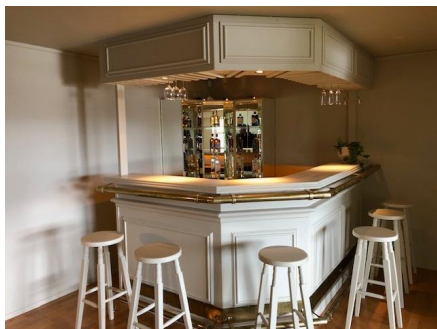
TG 1 Rom Under Terreng - Hulltaking

Det ble ikke registrert fuktighet i åpnet hull.

Mrk: Hulltaking er stikkprøve, for å avdekke evt. fukt i konstruksjonen, men er fortsatt en stikkprøve og ingen garanti for tilsvarende resultat øvrige vegger. Tilstandsgraden gjelder følgelig kun kontrollert sted.

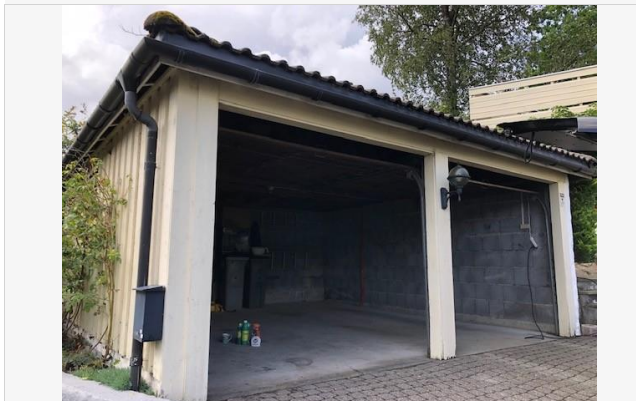
Garasje

- Råte i deler av kledning.
- Noe mose på takteking.
- Noe salt/fuktutslag innvendig mur.
