Tilstandsrapport

Rekkehus

Lægdesvingen 70 B, 5096 BERGEN

Oppdragsnr.: 20932-2000

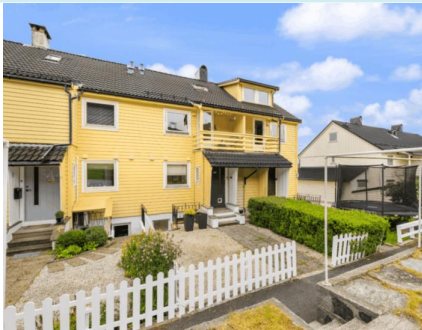
- Mer enn halvparten av forventet brukstid er passert på renner/nedløp/beslag.
- En del rust på snøfangere.

- Overvåk tilstanden jevnlig. For å få tilstandsgrad 0 eller 1 må beslag/renner/nedløp skiftes ut, men tidspunktet for når dette er nødvendig er vanskelig å si noe om.

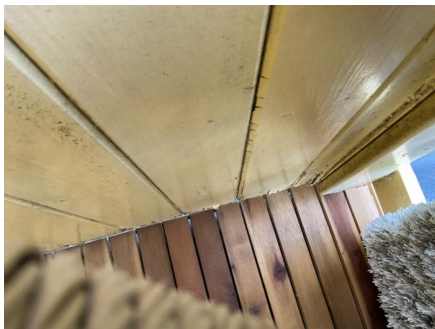
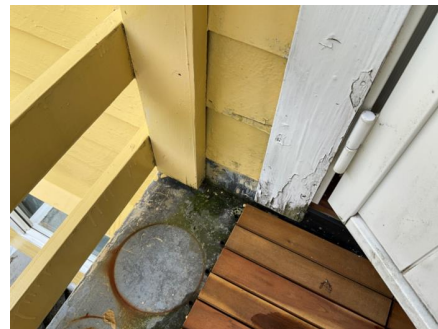
TG 2 Takkonstruksjon/Loft

- Det er påvist andre avvik:

- Andre tiltak:
- Det bør gjøres tiltak for å forbedre lufting av takkonstruksjonen.

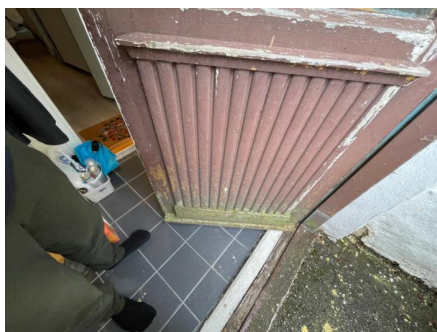
TG 2 Balkongdører

- Det er påvist andre avvik:
- Noe fuktsvelling på dørbblad på begge dører.

- Andre tiltak:
- Det må påregnes vedlikehold eller evt. utskifting av dør på sikt.

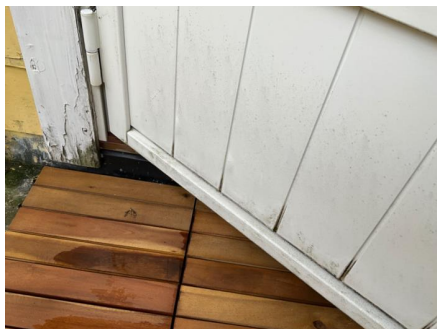
TG 2 Balkonger, terrasser og rom under balkonger

- Tidspunkt for utskiftning av tettesjikt/membran nærmer seg ut ifra alder på dagens tekking.
- Det er ikke krav om utbedring av rekkverkshøyde opp til dagens forskriftskrav.

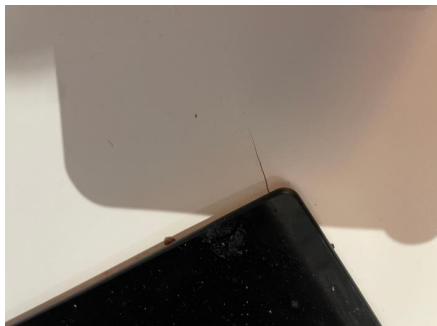
- Det er påvist andre avvik:
- Fuktsvelling på benkeplate.

- Andre tiltak:
- Det vurderes ikke for behov for tiltak pdd. da overgang er silikonert.
