Tilstandsrapport

Fritidsleilighet.

Britahaugen 11, 5713 VOSSESTRAND

Befaringsdato: 16.04.2024

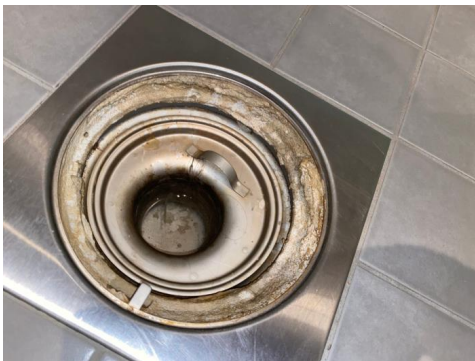
Sluk dusj

Det er nyere stålsluk i gulvet på badet.

Det er smøremembran i gulvet.

Uavhengig kontroll våtrom utført av Bystøl AS.

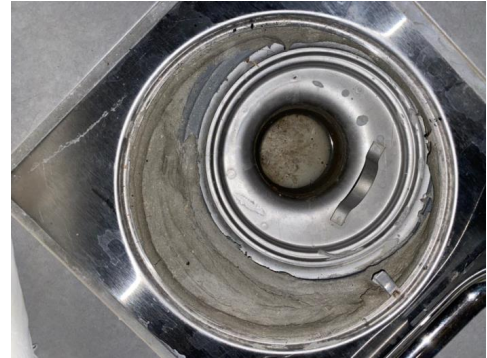
Sluk teknisk rom

Avløpsrørene i leiligheten er av plast.
Det er montert nyere stålsluk på teknisk rom.
