Tilstandsrapport

Selveierleilighet (i småhus)

Ole Irgens' vei 54, 5019 BERGEN

Befaringsdato: 04.06.2024

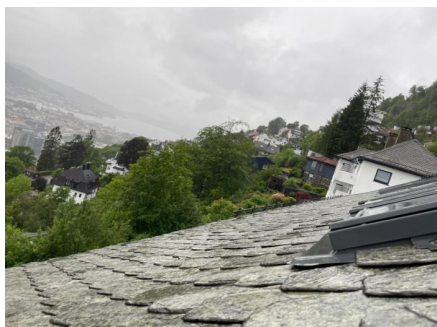
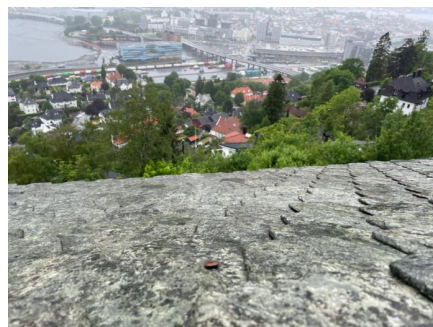
Taktekking med skiferstein.

- Mer enn halvparten av forventet brukstid er passert på taktekkingen.
- Rust på enkelte innfestninger.

- Overvåk tilstanden jevnlig. For å få tilstandsgrad 0 eller 1 må tekkingen skiftes ut, men tidspunktet for når dette er nødvendig er vanskelig å si noe om.

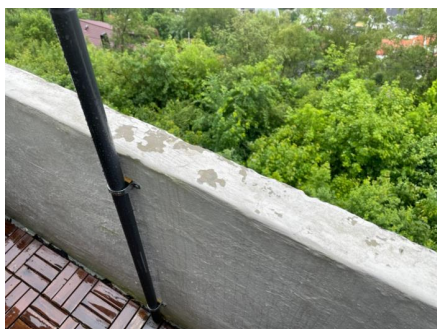
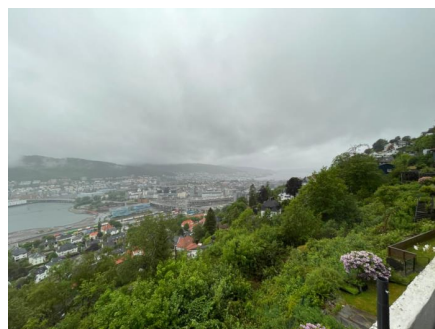
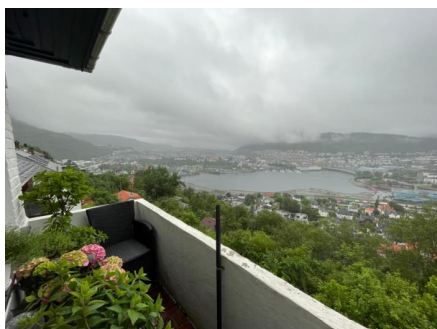
- Det er ikke krav om utbedring av rekkverkshøyde opp til dagens forskriftskrav.

- Det må påregnes noe vedlikehold.

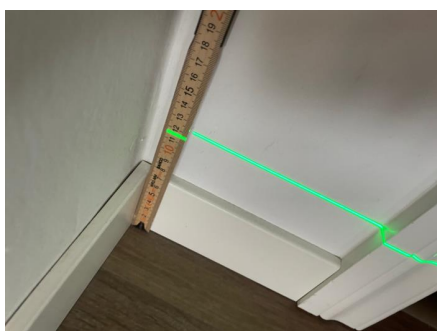
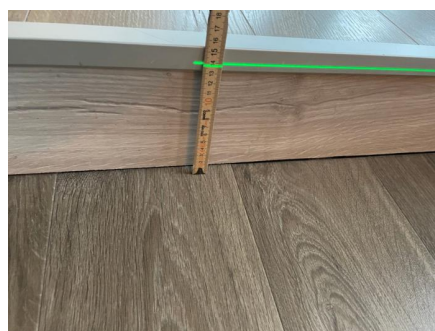
- Målt høydeforskjell på over 15 mm gjennom hele rommet. Tilstandsgrad 2 gis med bakgrunn i standardens krav til godkjente måleavvik.
- Det ble ved stikkprøver målt mellom 0-20 mm høydeforskjeller gjennom rom i leiligheten. Normalt med hensyn til alder.

- For å få tilstandsgrad 0 eller 1 må høydeforskjeller rettes opp. Det vil imidlertid sjelden være økonomisk rasjonelt som et enkeltstående tiltak i en bolig som dette. Dersom boligen en gang skal renoveres, kan man vurdere slike tiltak.

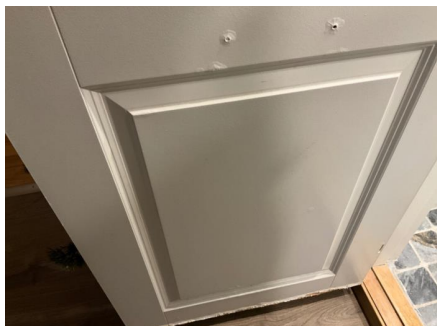
- En del slitasje/fuktsvelling på dørblad.

- Dørblad bør skiftes.

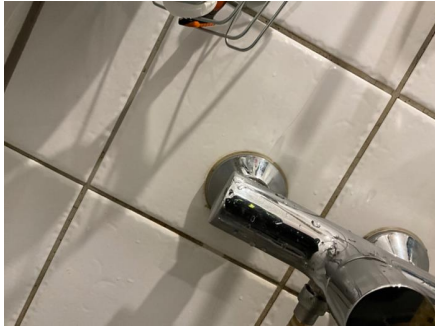
- Sprekk i en flis over blande batteri.

- Drenshull bør fuges igjen.
- Overvåk tilstand vedr. flis. Merk at det vil være risikabelt å skifte flis i våtsonen.

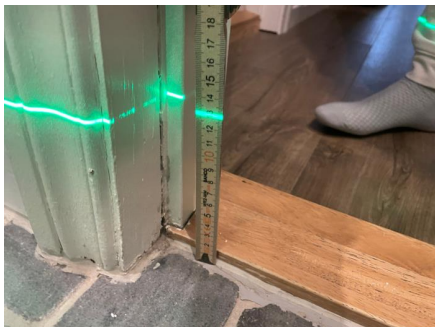
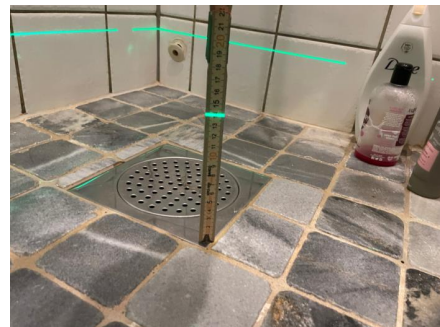
TG 2 Overflater Gulv

Det ble gjort visuell kontroll av overflater samt kontroll av bom (hulrom under fliser). Fallforhold ble kontrollert med høydelaser og enkel dusjtest. Se kommentarer under avvik.

- Våtrommet fungerer med dette avviket.

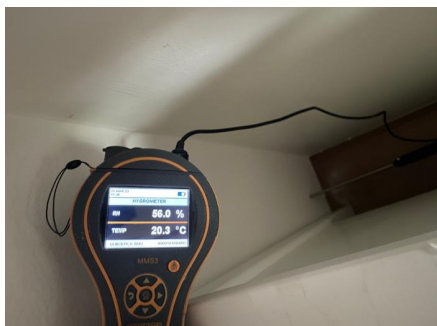
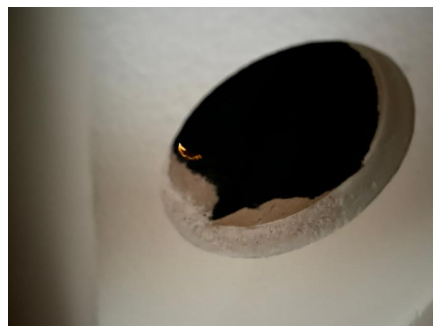
ⓘ TG 1 Tilliggende konstruksjoner våtrom

Det ble foretatt hulltaking fra tilliggende rom mot dusjsone, uten å avdekke unormale fuktforhold både ved visuell inspeksjon og fuktmåling.
