Tilstandsrapport

Borettslagsleilighet (i blokk)
-

Georgernes Verft 18, 5011 BERGEN
-

Rapportdato: 23.06.2024

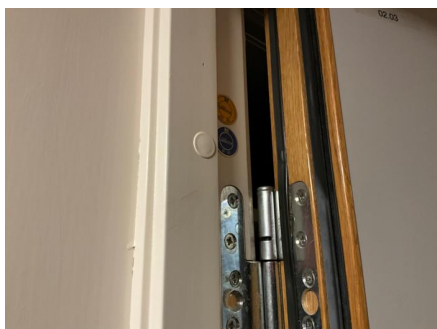
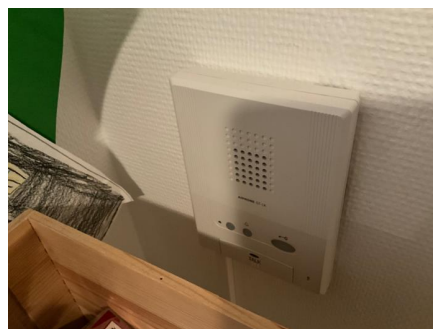
TG 1 Dører

Slett entrédør med brannklasse B-30 og lydklasse 40dB. Kikkeshull og porttelefon.

TG 1 Balkongdører

Skyvedør med 2-lags isolerglass i fabrikkmalte trekarmer.

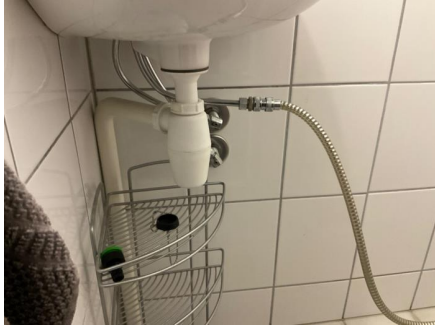
1. ETASJE > BAD (1,9 M²)

Vurdering av avvik:

- Det er ikke påvist tilfredsstillende løsning for å synliggjøre lekkasje fra innebygget sisterner.

- Ved implementering av innebygget sisterner var det ikke krav om lekkasjesikring, konstruksjonen bør jevnlig observeres.

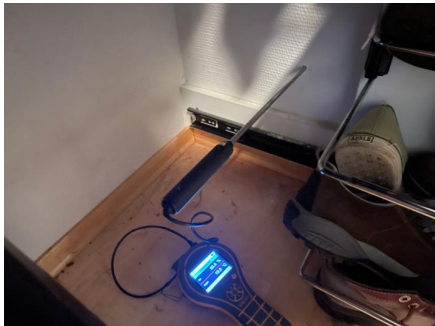
TG1 Tilliggende konstruksjoner våtrom

Det ble foretatt hulltaking fra tilliggende rom mot dusjsone, uten å avdekke unormale fuktforhold både ved visuell inspeksjon og fuktmåling.

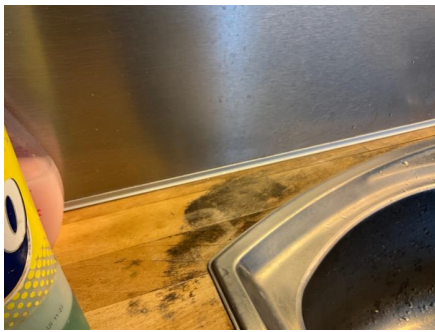
Vurdering av avvik:

- Det er påvist andre avvik:
- En del fuktmerker på benkeplate.

- Andre tiltak:
- Det må påregnes noe vedlikehold.

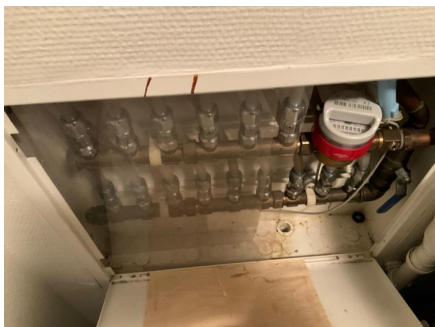
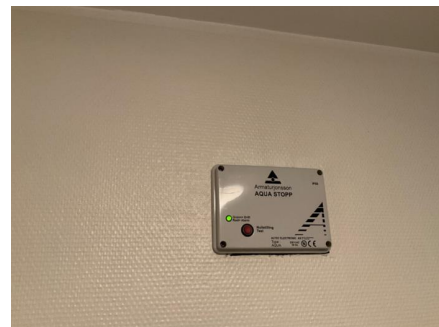
Vannforsyningsrør av PEX-rør (rør-i-rør system).
Fordelerskap/stoppekran er plassert på teknisk rom. Denne ble funksjonstestet uten avvik.

TG 1 Avløpsrør

Avløpsrør av plast inne i leiligheten.
Stakeluke er plassert i fellesareal.

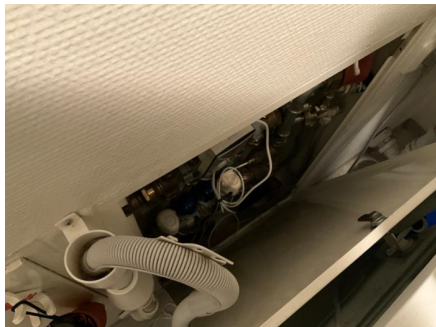
Vurdering av avvik:

- Det er ikke behov for utbedringstiltak siden anlegget fungerer i dag, men ut ifra alder kan skader plutselig oppstå på eldre anlegg.

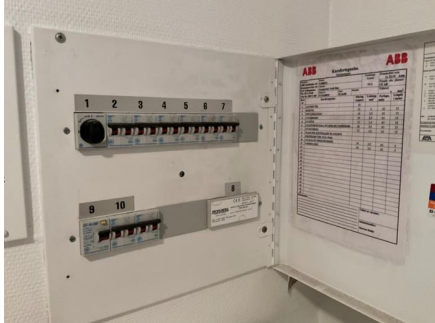
TG 2 Elektrisk anlegg

Merk at takstmann ikke har elektrofaglig kompetanse. På generelt grunnlag anbefales det utvidet kontroll av el-anlegg ved eierskifte. Ved nærmere ettersyn av autorisert personell kan det forekomme avvik og kostnader til utbedring som ikke vil bli oppdaget ved en forenklet gjennomgang iht. NS3600 (forskrift til ny avhendingslov).

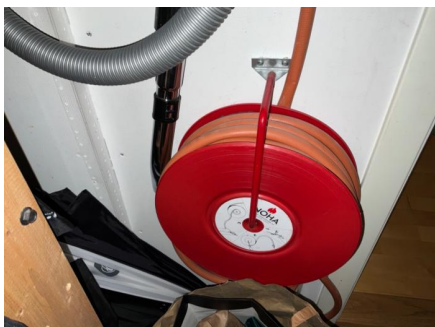
TG1 Branntekniske forhold

2. Er det skader på røykvarslere?

Nei
