# Tilstandsrapport

Enderekkehus

Birkelundsbakken 28 C, 5231 PARADIS

Befaringsdato: 11.06.2024

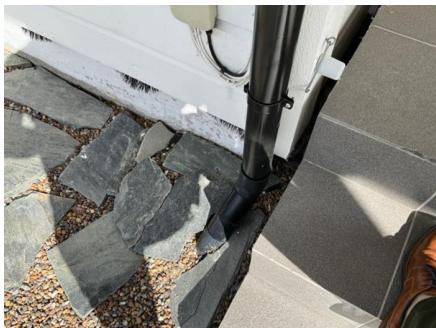
### ! TG 1 Veggkonstruksjon

Noe avskalling på murvegg. Normalt vedlikehold må påregnes.

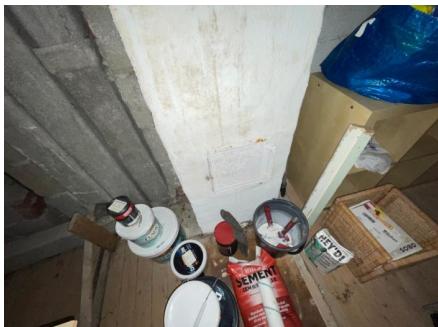
## ! TG 1 Rom Under Terregn

Det ble foretatt kontroll i underetasjen, uten å avdekke unormale fuktforhold.

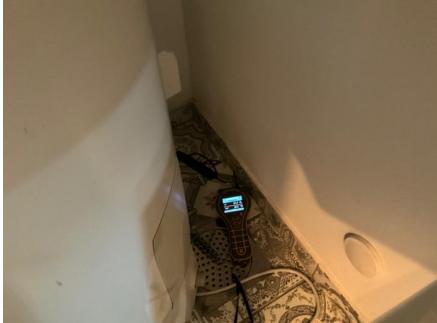
## UNDERETASJE > BAD (6,2 M<sup>2</sup>)

- Det er påvist avvik i fallforhold til sluk i forhold til krav i forskrift på byggetidspunktet.  
- Stedvis svakt fall til sluk.

- Våttrommet fungerer med dette avviket.
