Tilstandsrapport

Rekkehus

Myrdalsvegen 132, 5130 NYBORG

Befaringsdato: 12.06.2024

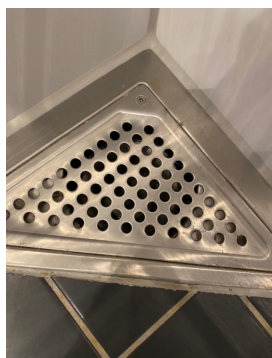
01 ETASJE > BAD

TG 1 Sluk, membran og tettesjikt

Gulvet har nyere stål/plast sluk.
Baderomsmodulen har sintefgodkjenning.

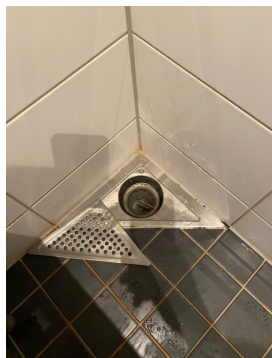
02 ETASJE > BAD

TG 1 Sluk, membran og tettesjikt

Gulvet har nyere stål/plast sluk.
Baderomsmodulen har sintefgodkjenning.
