# Tilstandsrapport

Enebolig  
  Steglet 33, 5211 OS  
  BJØRNAFJORDEN kommune  
  # gnr. 67,67, bnr. 31,33, snr. 0,0

Befaringsdato: 12.07.2024

Autorisert foretak: Mathisen Takst

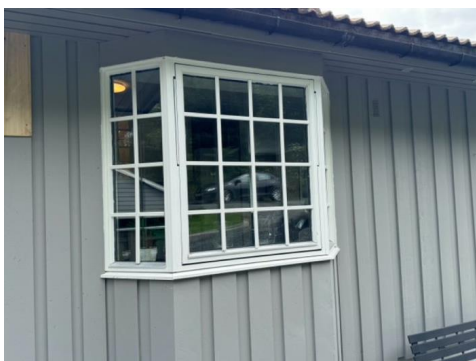
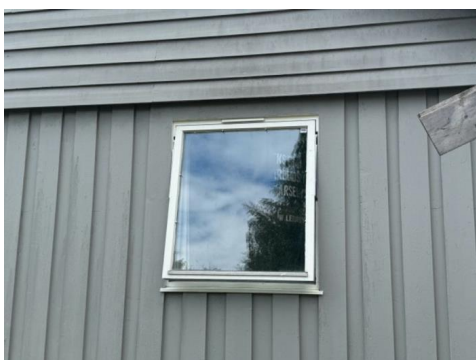
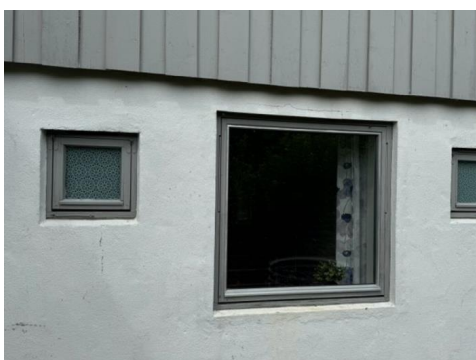
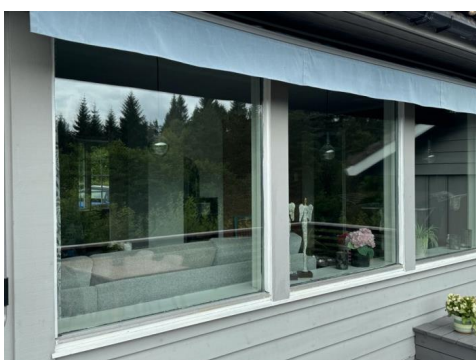
- Det er påvist at enkelte vinduer er vanskelig å åpne/lukke.
- Karmene i vinduer er slitte og det er sprekker i trevirket.

- Vinduer må justeres.
- Det må påregnes noe vedlikehold og at enkelte vinduer må skiftes ut.

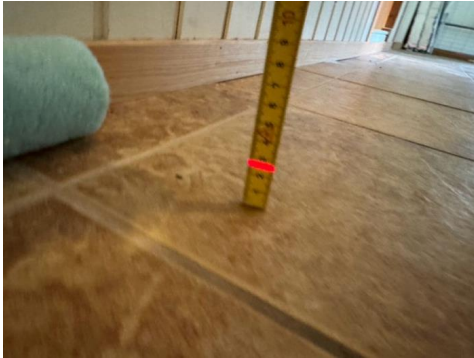
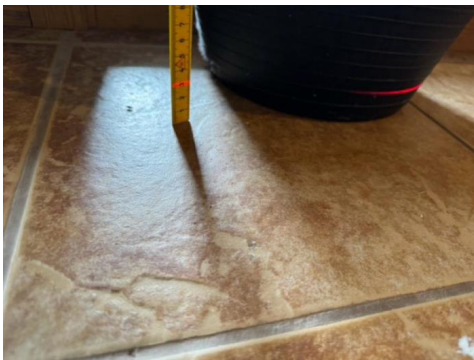
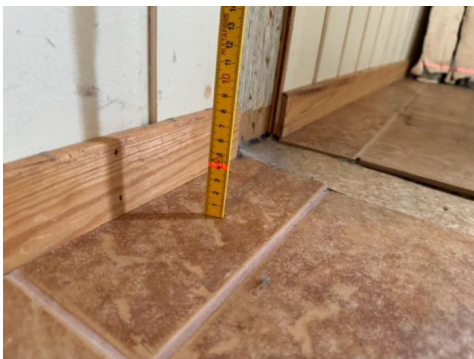
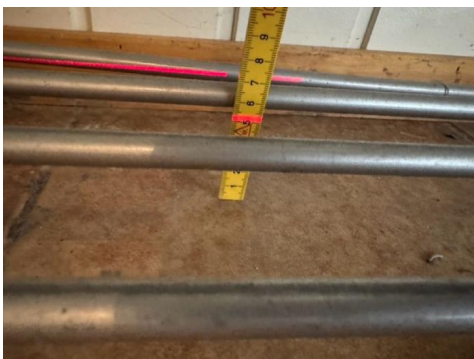
- Målt høydeforskjell på mellom 10 - 20 mm innenfor en lengde på 2 meter. Tilstandsgrad 2 gis med bakgrunn i standardens krav til godkjente måleavvik.
- Målt høydeforskjell på over 15 mm gjennom hele rommet. Tilstandsgrad 2 gis med bakgrunn i standardens krav til godkjente måleavvik.

- For å få tilstandsgrad 0 eller 1 må høydeforskjeller rettes opp. Det vil imidlertid sjelden være økonomisk rasjonelt som et enkeltstående tiltak i en bolig som dette. Dersom boligen en gang skal renoveres, kan man vurdere slike tiltak.

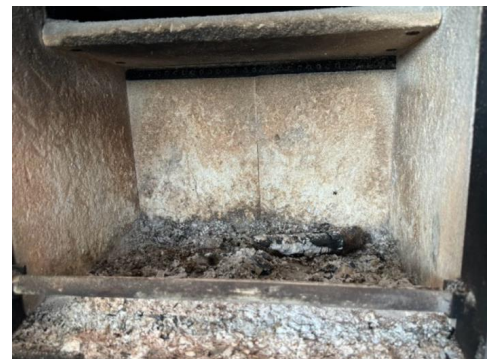
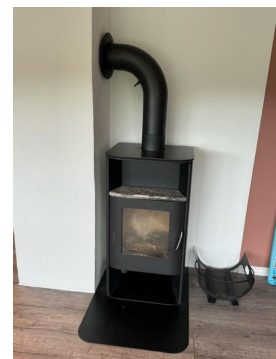
- Det er påvist brennbart materiale nærmere enn 300 mm fra sotluke/feieluke.
- Ildfast plate mangler på gulvet under sotluke/feieluke på pipe.
- Det er påvist sprekker i ildfast stein inne i ovnen.
- Mer enn halvparten av forventet brukstid er passert på pipe.

Det anbefales å montere en ildfast sotlukestein, denne reduserer kravet til avstand fra ildfast luke til brennbart materiale. Sprekkene i stein inne i ovnen er mindre, det anbefales å følge godt med, dersom de blir større må man påregne å skifte steiner.

- Det anbefales å montere ildfast plate under luker på pipe.
- Skadet stein i ovnen må skiftes ut for å lukke avviket.
- Det må foretas tiltak for å lukke avviket.
- Det bør foretas nærmere undersøkelser av pipeløp.

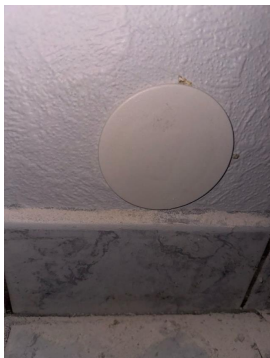
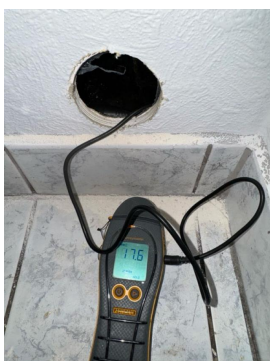
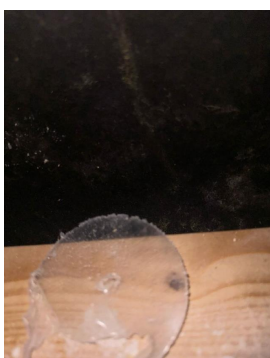
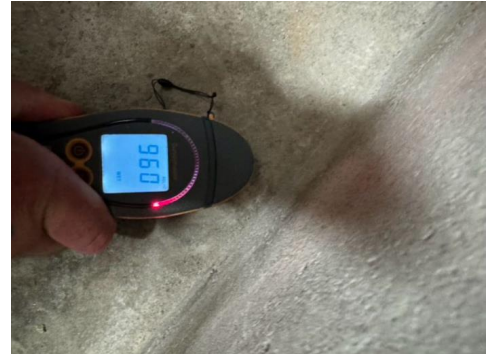
## ! TG 2 Rom Under Terreng

Det er foretatt kontroll med fuktindikator og det ble registrert fukt i vegger og gulv mot grunn på åpne flater i det tekniske rommet under befaringen.

Hulltaking er foretatt i vaskerommet, og det ble ikke registrert fukt eller andre tegn på skader i hullet under befaringen. Svartpapp mot grunnmur ble ikke punktert, så grunnmur utenfor denne er ikke kontrollert.

- Det er påvist indikasjoner på noe fuktgjennomtrenging i kjellergulv.
- Det er påvist indikasjoner på noe fuktgjennomtrenging inn i kjellermur.

- Det påviste fuktnivå gir grunn til å overvåke konstruksjonen jevnlig for å se utvikling over tid, og eventuelt foreta tiltak for å unngå fuktskader.

Det bør gjøres ytterligere undersøkelser, og eventuelt utbedre skader om det avdekkes skader som ikke er registrert under befaringen.

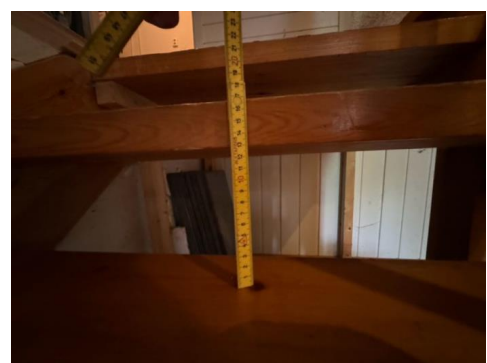
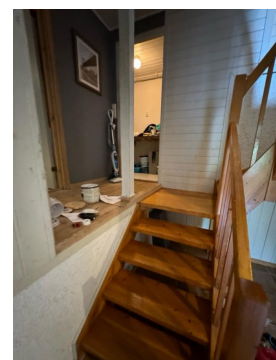
## ! TG 3 Innvendige trapper

Innvendige malte og lakkerte trapper av tre.

- Det er ikke krav om utbedring av rekkverkshøyder opp til dagens krav.
- Håndløper bør monteres, men det var ikke krav på byggetidspunktet.
- Rekkverk må monteres for å lukke avviket.
- Det er ikke krav om utbedring av åpninger opp til dagens krav.

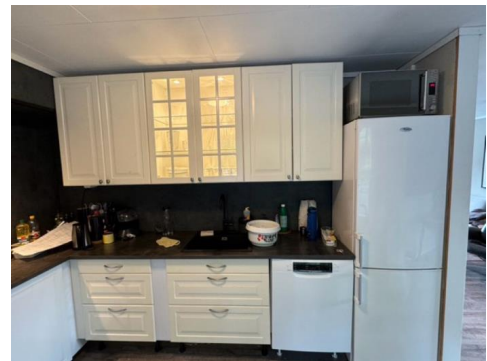
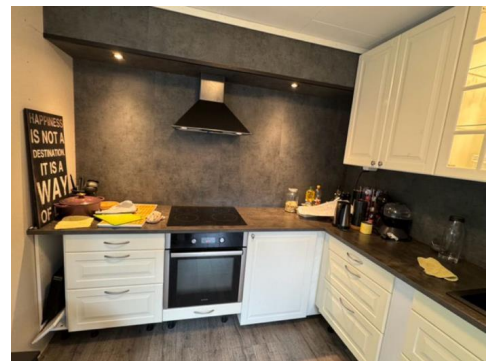
- Det er ikke montert komfyrvakt i kjøkkenet som er krav på dette kjøkkenet ut ifra alder.
- Det er påvist sprekker i overflater.

- Komfyrvakt må monteres.
- Det må foretas lokal utbedring.

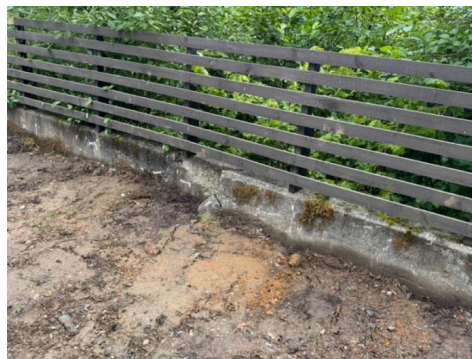
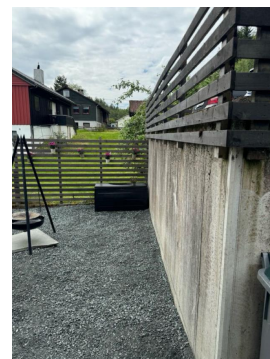
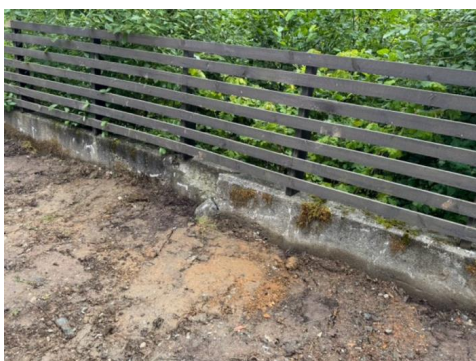
- Det er påvist mindre sprekker og/eller skjevheter i muren.
- Det er påvist større sprekker og/eller skjevheter i muren.
- Det mangler rekkverk/annen sikring på forstøtningsmuren(e) ut ifra dagens krav.

- Rekkverk/annen sikring på forstøtningsmur må settes opp/utbedres.
- Påviste skader må utbedres.
- Lokal utbedring må utføres.
